DZIEDZICTWO ARCHITEKTONICZNE

Badania podstawowe
i ich dokumentowanie

pod redakcją
Ewy Łużynieckiej

Oficyna Wydawnicza Politechniki Wrocławskiej
Wrocław 2018

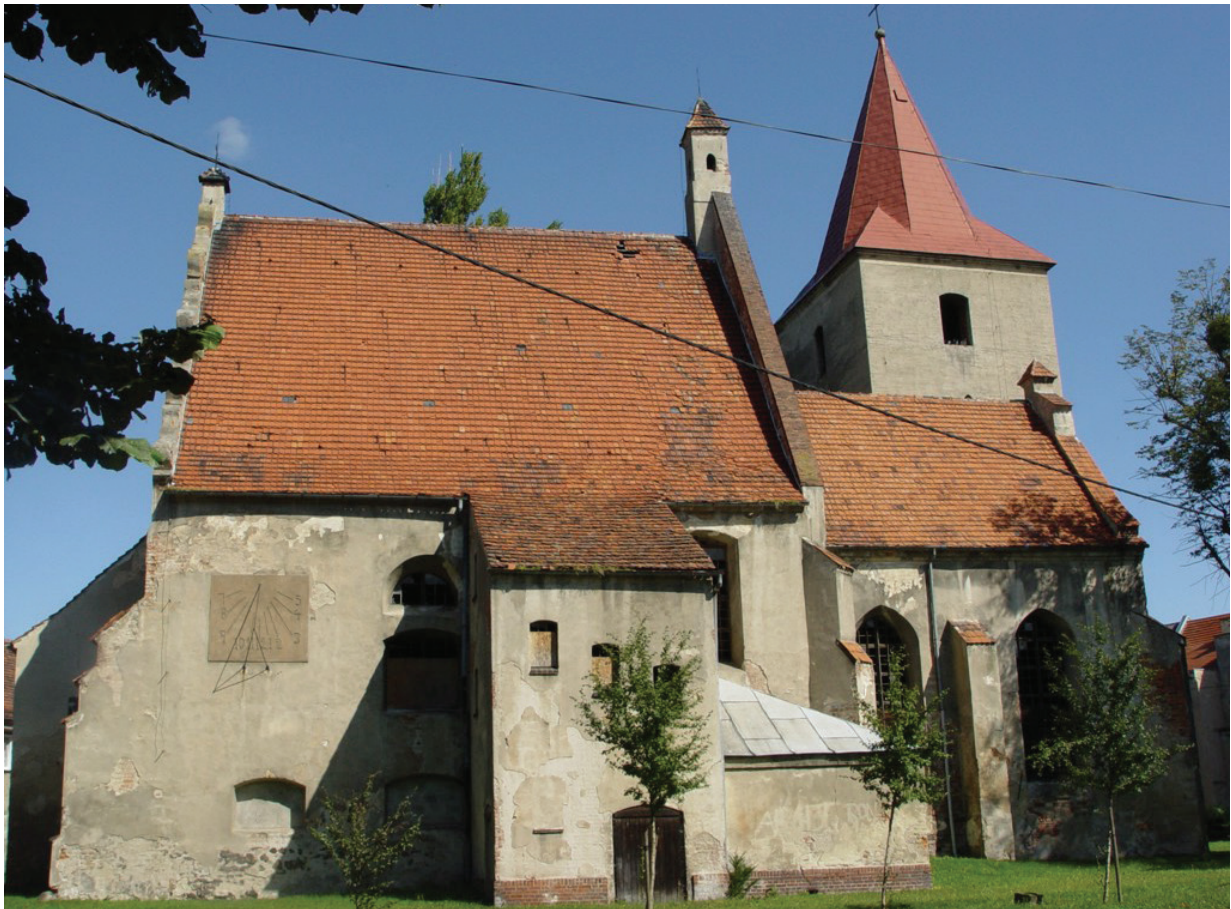
Il. 2. Lewin Brzeski, kościół pw. św. św. Piotra i Pawła, widok ogólny od południa (fot. A. Legendziewicz)

Tynkowe elewacje otrzymały skromny wystrój architektoniczny. Ściany chóru ujmują dwie przypory, przekątniowa w narożu oraz prostopadła od strony południowej (il. 2, 4). Od południa płaszczyzny wypełniają wysokie, lekko rozglifione okna o zaokrąglonym łuku, z prześwitami wypełnionymi drewniano-metalową stolarką okienną. Natomiast od wschodu zakomponowano pierwotnie okno, a obecnie wnękę o rozglifionych ościeżach nakrytą łękiem odcinkowym (il. 4). Elewację południową wieńczy profilowany lekko zatarty gzyms, a wschodnią – prosty trójkątny szczyt. Wzdłuż północnej ściany położona jest parterowa zakrystia z ostrołuczным oknem. Partię przyziemia sąsiadującej z nią od wschodu wieży ujęto w cztery prostopadłe przypory rozmieszczone po dwie od północy i wschodu. Pomiędzy parą wschodnich wprowadzono ostrołuczne okno. Kolejne kondygnacje, na gładkich elewacjach, wyznaczają wąskie okna szczelinowe, a najwyższą – szersze od nich nakryte łękiem odcinkowym. Warto zaznaczyć, że na drugą kondygnację wieży prowadzi wejście umieszczone na skraju północnym elewacji zachodniej. Całość wieńczy prosty profilowany gzyms (il. 2).

Podczas działań wojennych w lutym 1945 r. w wyniku ostrzału zawałił się barokowy hełm, a uszkodzeniu uległa górna partia wieży. W 1958 r. dokonano jej naprawy i zabezpieczenia [12, s. 204] (il. 2).

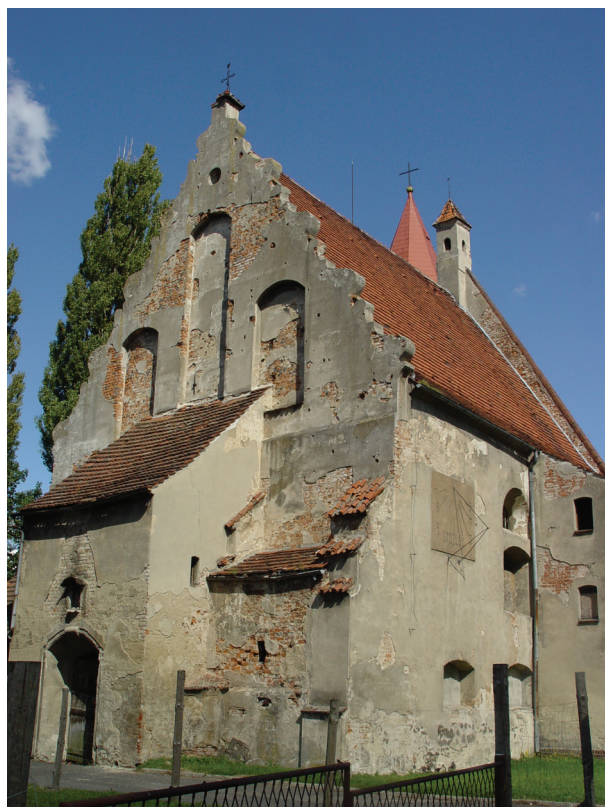
Il. 3. Lewin Brzeski, kościół pw. św. św. Piotra i Pawła, widok ogólny od zachodu (fot. A. Legendziewicz)

Zasięg odbudowy elewacji zachodniej objął wprowadzenie czterech prostopadłych przypór w miejsce dwóch rozebranych przekątniowych. Ścianę szczytową obniżono do poziomu nieco poniżej gzym-su głównego i zwieńczono nowym szczytem o formach renesansowych. Na jego kompozycję składały się trzy szerokie wnęki nakryte łękami odcinkowymi, z których środkowa była wyższa. Powyżej niej umieszczono niewielki okulus. Okonturowanie szczytu składało się z pięciu par esownic ustawionych na wspornikach. Ostatnia stanowiła podstawę filara będącego dolną partią zapewne obelisku (il. 3).

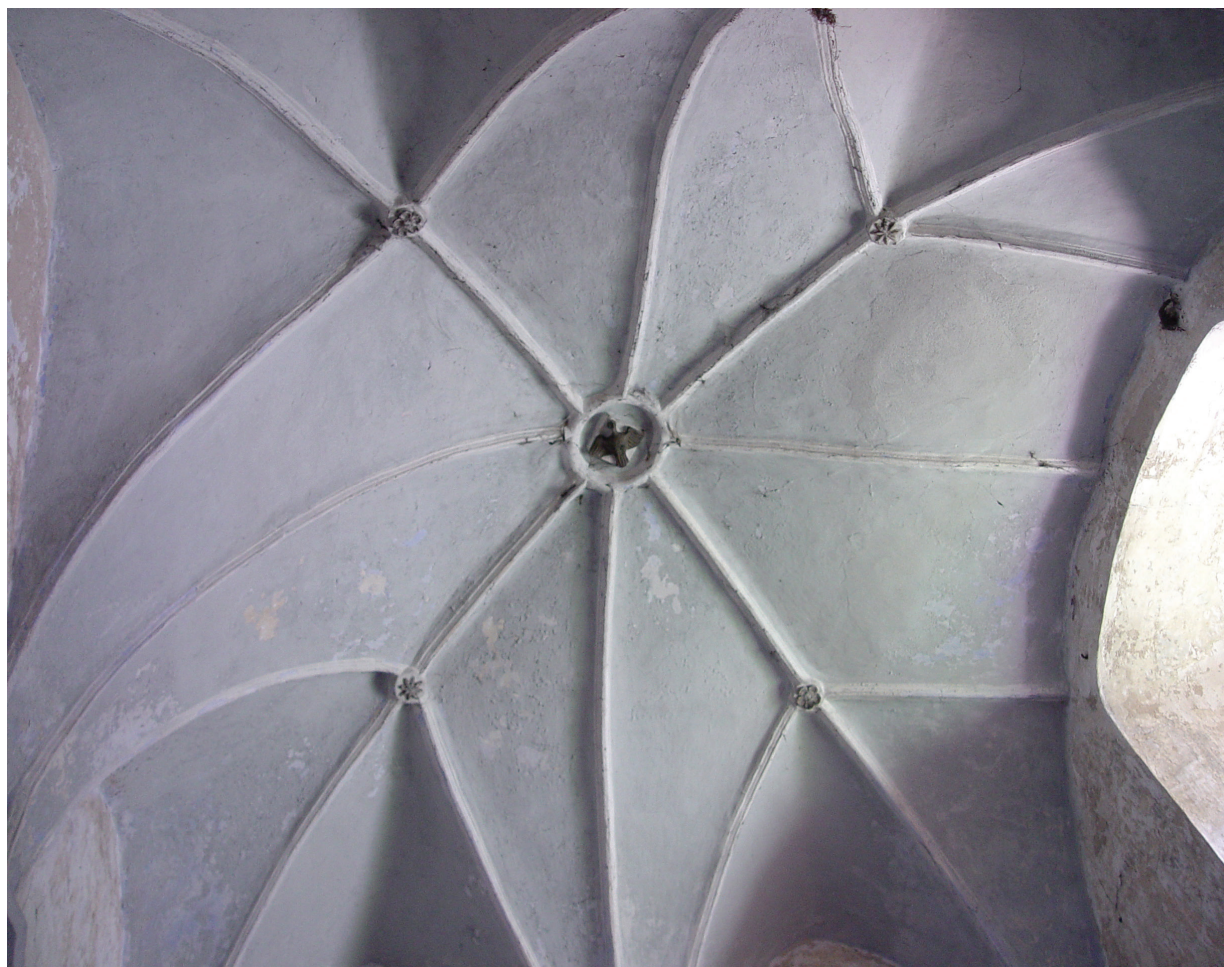
Il. 9. Lewin Brzeski, kościół pw. św. św. Piotra i Pawła, sklepienie w przyziemiu wieży z renesansową dekoracją sieciową (fot. A. Legendziewicz)

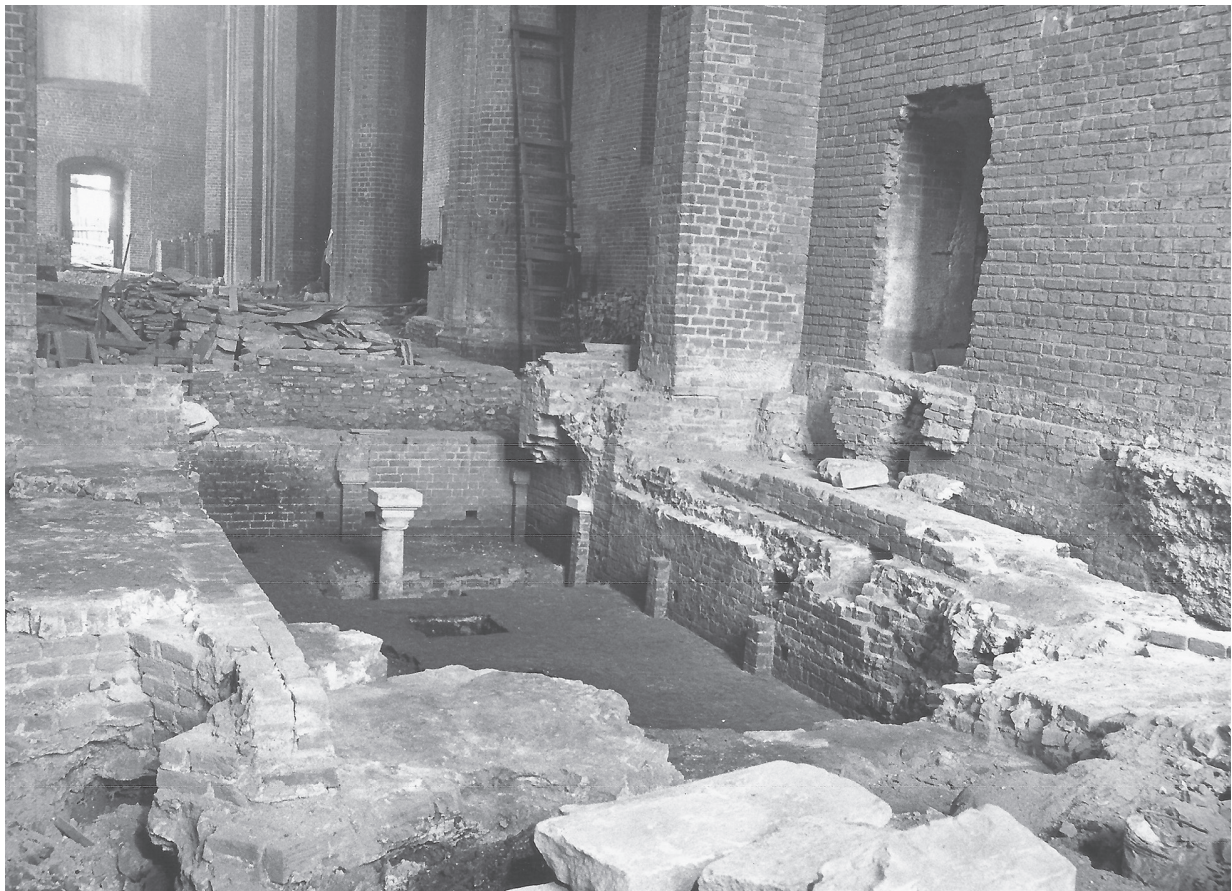
Il. 3. Widok na wykopaliska archeologiczne w prezbiterium kościoła św. Jakuba i Wincentego (fot. ze zbiorów Archiwum Zakładu Konserwacji i Rewaloryzacji Architektury i Zieleni PWR, poz. katalogowa II/1 numer 003)

Lasota i Rozpędowski, podsumowując wyniki badań, stwierdzili, że z pierwotnego założenia kościoła św. Jakuba zachowały się fundamenty z resztkami ścian oraz negatywy, czyli wykopy po doszczętnie rozebranych fundamentach, wypełnione przeważnie gruzem rozbiórkowym. Odkryte fragmenty (il. 3) pozwoliły autorom na rekonstrukcję budowli w formie trzynawowej bazyliki z lektorium we wschodnim przęśle i oskarpowaną wieżą od zachodu na osi oraz chórem nad kryptą od wschodu.

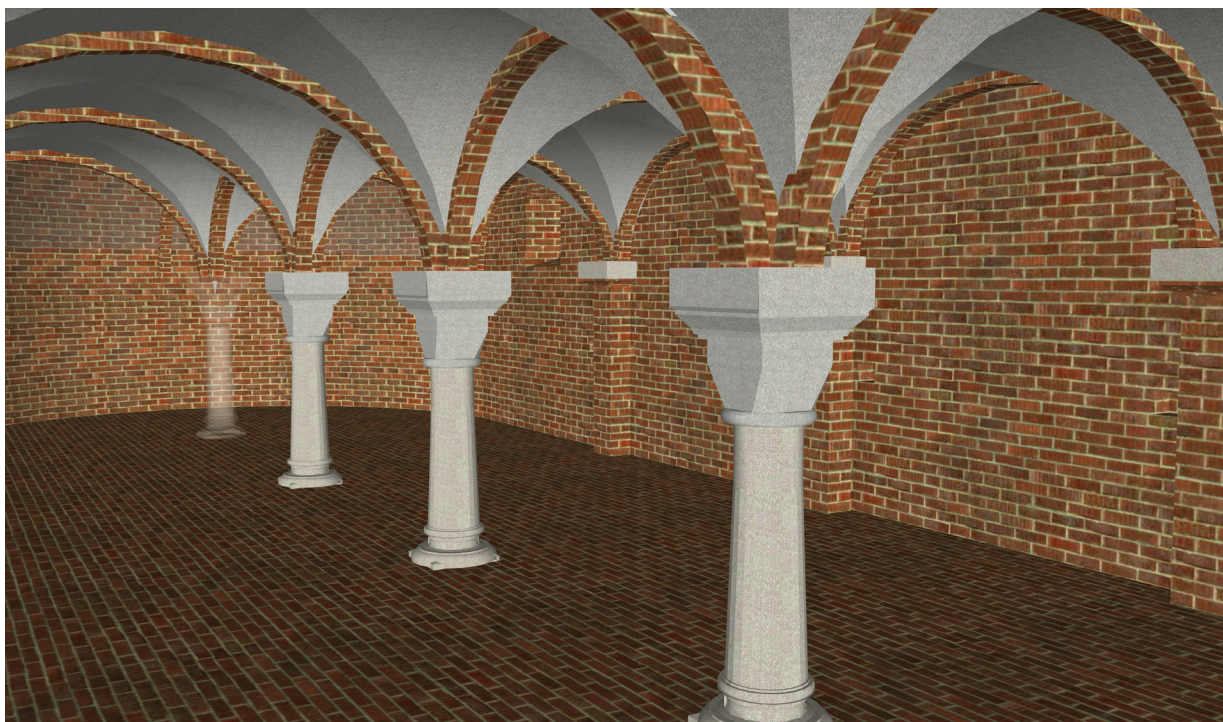
Il. 6. Interpretacja rekonstrukcji krypty pierwotnego kościoła św. Jakuba w 3D (oprac. A. Zgraja)

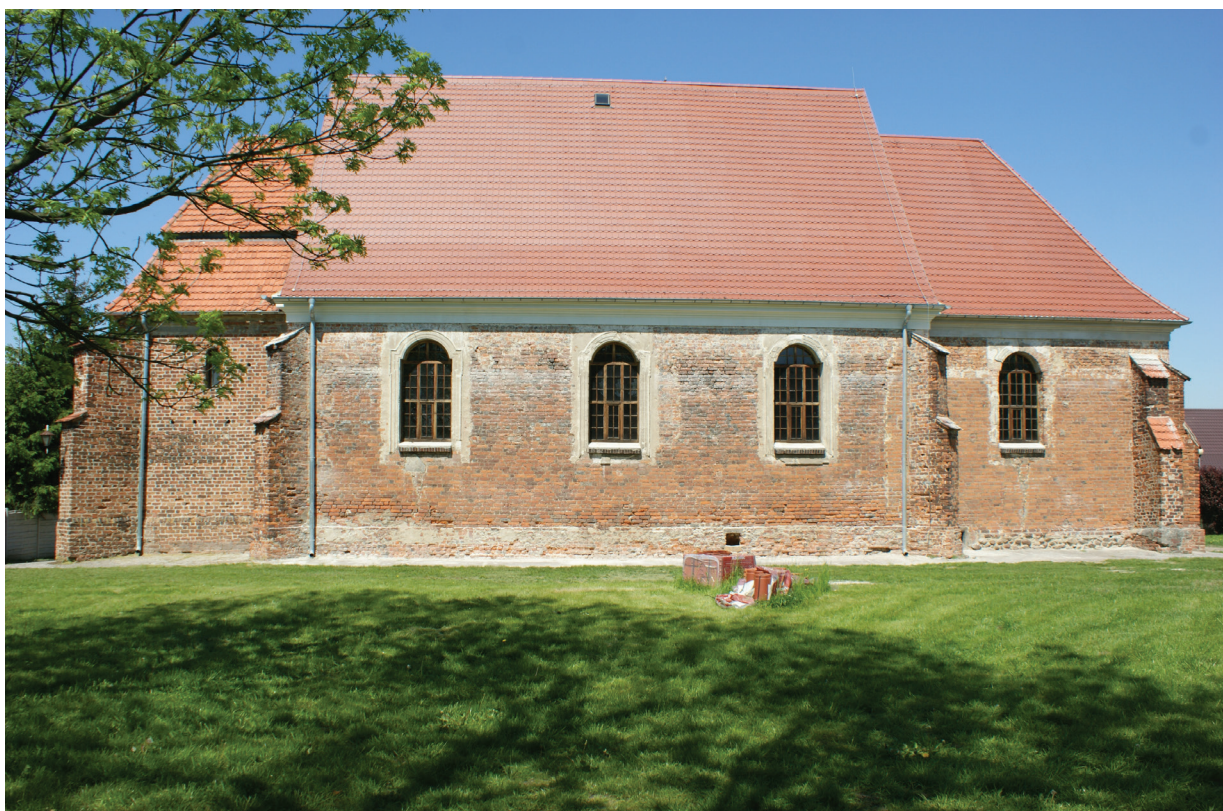
Il. 1. Kościół w Szewcach. Widok elewacji południowej (fot. L. Smirnowa, 2017)

Elewacja południowa składa się z widocznych ścian kruchty, nawy oraz prezbiterium. W ścianie prezbiterium jest jedno okno barokowe oraz otwór w dolnej części ściany prowadzący do kruchty, wykonany w postaci sklepionego zsyphu. We wschodnim narożniku prezbiterium znajdują się dwie przypory – jedna łącząca się pod kątem prostym, druga – po przekątnej wchodzi w narożnik prezbiterium. Cokół prezbiterium wykonano z otoczków. W murze nawy odnotowano trzy barokowe okna, których opaski wykonane z tynków są w złym stanie technicznym. Przy narożnikach nawy są przypory, po przekątnej wchodzące do narożników tej najbardziej szerokiej części kościoła. W dolnej części muru zinwentaryzowano cokół z cegieł w przeważnie główkowym nieregularnym układzie. Od strony zachodniej stoi niska wieża z przyporami w narożnikach. Na wysokości około drugiej kondygnacji jest niewielkie, prostokątne zakończone wydłużone okno. Trochę więcej niż w połowie elewacji wieży umieszczono cztery okrągłe otwory o średnicy około 10 cm. Cokół wykonano z cegły w podobnym układzie jak pozostała część wieży, ale jest wydzielony pasem ułożonych pionowo cegieł w układzie główkowym. W górnej części znajduje się odrestaurowany w 2017 r. profil gzymsu.

Na południowej elewacji widoczne jest silne wymycie spoiny pomiędzy cegiel w dolnej oraz górnej części muru. W tych obszarach odnotowano również wiele częściowo zniszczonych cegieł. Przy przyporze między prezbiterium a nawą przy elewacji południowej widać pionowe uszkodzenie muru (szczelina), podobną szczelinę zarejestrowano pod oknem prezbiterium od strony południowej.

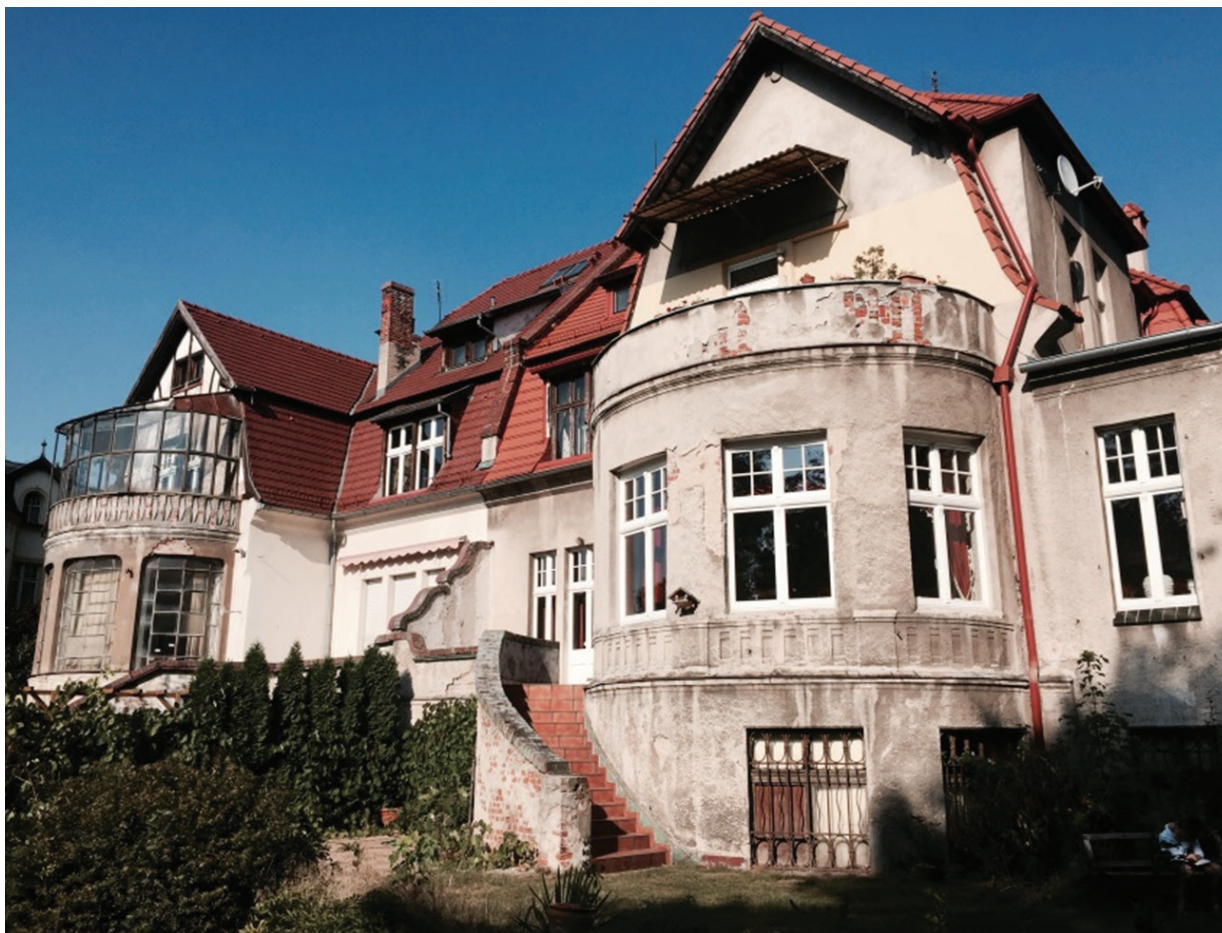
Il. 6. Willa przy ul. Parkowej – elewacja ogrodowa. Pomimo zachowania oryginalnych, historycznych elementów, takich jak wykusze czy schody prowadzące na parter budynku, widoczny jest znaczny stopień dewastacji obiektu. Stan obecny (fot. J. Olesińska)

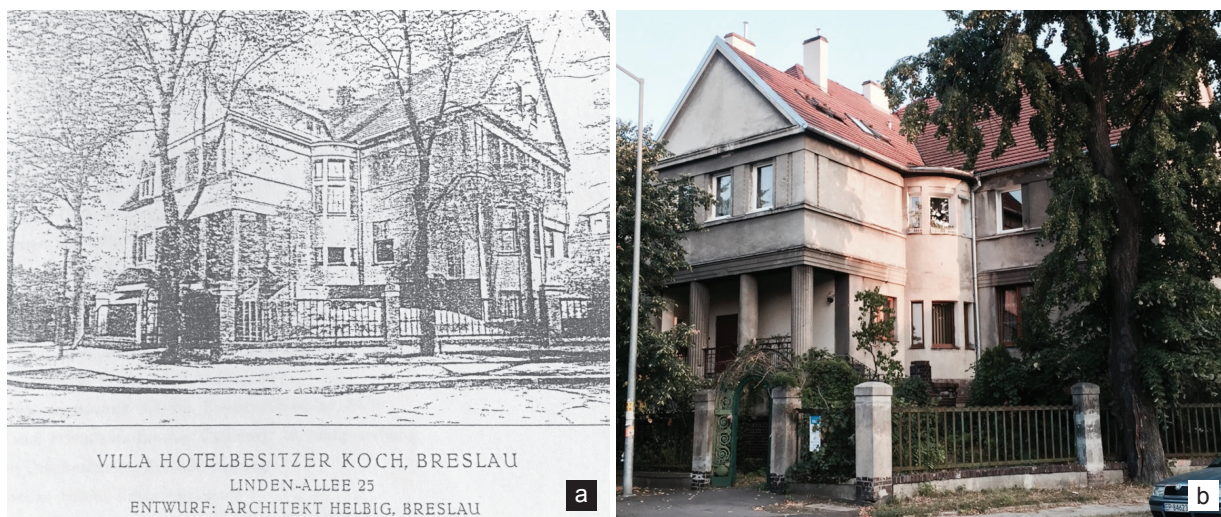
Il. 7. Willa przy skrzyżowaniu al. Lipowej z Wiązową: a) archiwalna ilustracja (źródło: [1]), b) stan obecny (fot. J. Olesińska)

Podobnych przykładów obiektów autorstwa spółki jest we Wrocławiu wiele. Kolejny znajduje się w willowej dzielnicy Borek. Powstał w roku 1908 na zlecenie inwestora Wilhelma Kocha⁶. Usytuowany jest na skrzyżowaniu ul. Lipowej i Wiązowej (il. 7).

Od pozostałych wyróżnia go masywna, ciężka bryła nakryta wielospadowym dachem, o nieregularnym, niesymetrycznym układzie elewacji. Podobnie jak wcześniejsze, budynek ma dwie kondygnacje naziemne, użytkowe poddasze oraz podpiwniczenie wyniesione powyżej poziomu terenu. Atutem obiektu był wymieniany w wielu historycznych opracowaniach⁷ ogród z fontanną, który ciągnął się aż do równoległej ul. Jaworowej, oraz ogrodzenie, z którego na uwagę zasługuje wejście główne prowadzące na teren działki, zachowane w swej dawnej formie do dziś (il. 8).

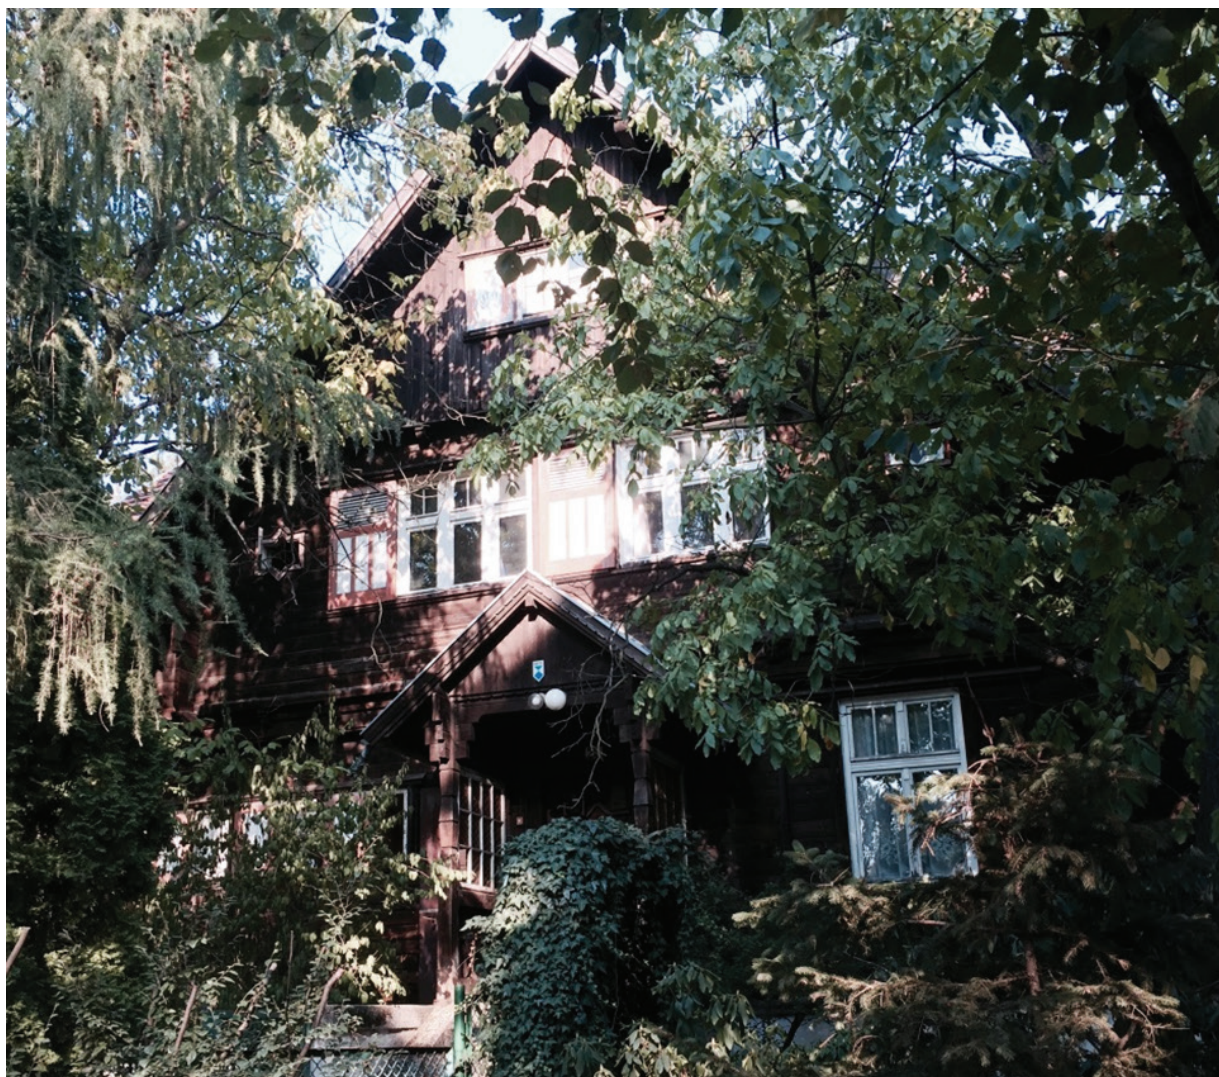
Il. 10. Willa przy ul. Chopina – elewacja frontowa z gankiem w konstrukcji drewnianej, w którym znajduje się wejście główne do obiektu (fot. J. Olesińska)

rozmieszczone niesymetrycznie w płaszczyźnie elewacji. Charakterystycznym elementem jest ganek prowadzący do wejścia głównego. Wykonany jest całości w konstrukcji drewnianej, przekryty dwuspadowym dachem, którego konstrukcję wsparto na drewnianych, rozrzeźbionych słupach. Po bokach konstrukcji, w drewnianych ściankach zamontowane zostały skromne witraże oraz ławka przylegająca do jednej ze ścian. Zdjęcia obiektu przywodzą na myśl skojarzenia z werandami wspartymi na łukach kamiennej podmurówki, charakterystycznymi dla stylu zakopiańskiego (il. 10).

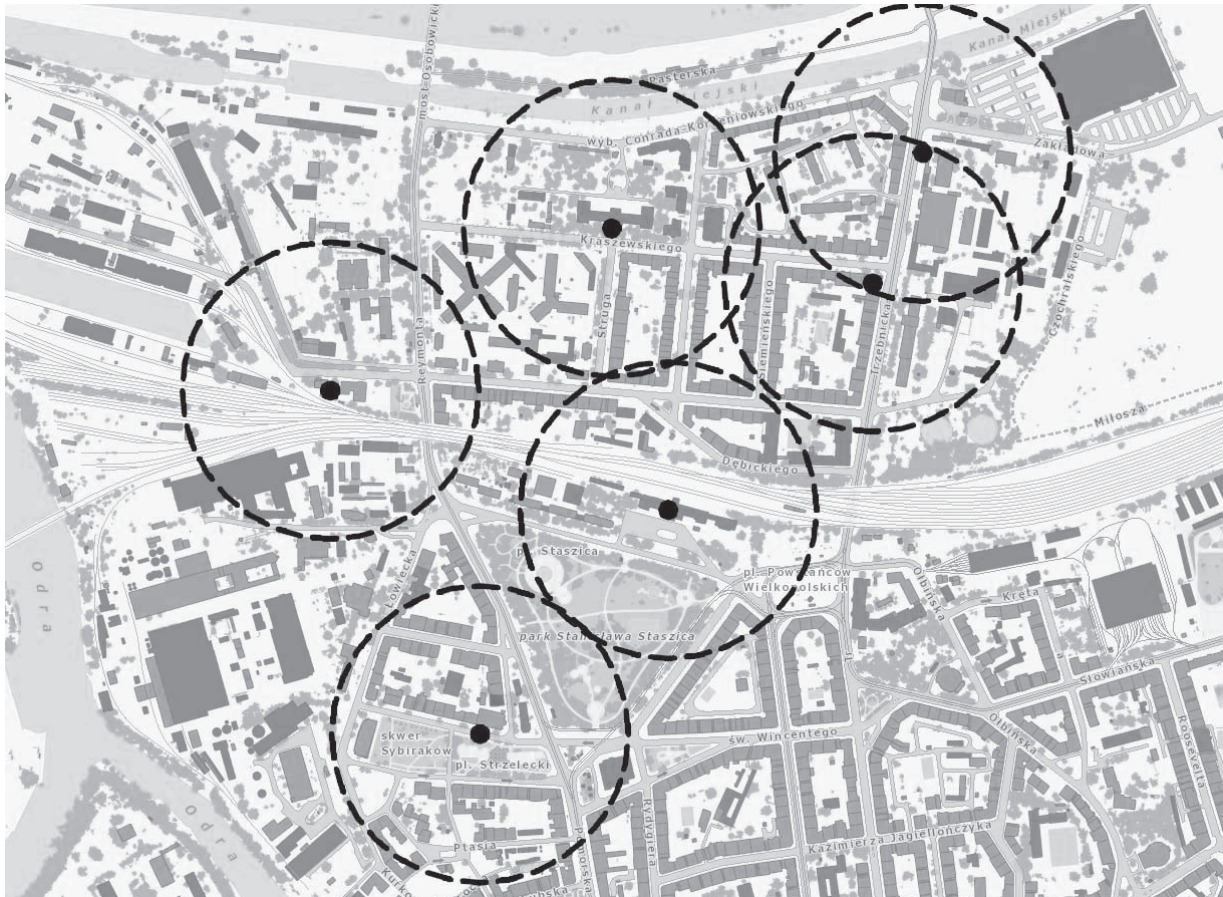
Il. 5. Rozmieszczenie sygnalizatorów zawiadamiania pożarowego na osiedlu Kleczków, urządzenie obsługuje teren o promieniu 250 m
[oprac. A. Kozaczek na podst. <http://gis.um.wroc.pl/imap/?gmap=gp9>; data dostępu: wrzesień 2017]

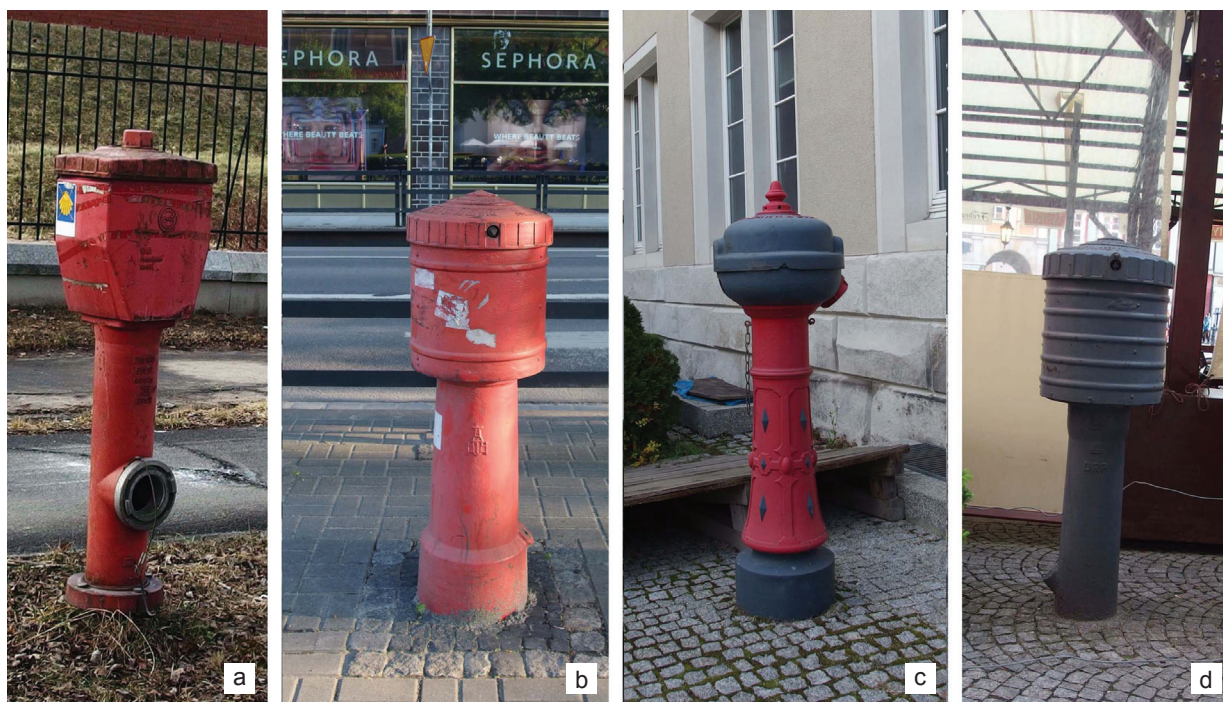
Il. 7. Hydranty we Wrocławiu: a) Na Grobli, b) na ul. Podwale, c) na dziedzińcu Wydziału Mechanicznego Politechniki Wrocławskiej, d) w Rynku (fot. A. Kozaczek, 2017)

nieliczne hydranty łamane zachowane na terenie Wrocławia (il. 7). Urządzenia wyprodukowane przez firmę Bopp & Reuther Mannheim⁵ miały osłonę, pod którą znajdowały się dwa niezależne zamknięcia przepływu. Część studni wodomierzowych w pobliżu gmachów użyteczności publicznej była dostosowana formą do otaczającej zabudowy. Przykładem jest hydrant z dekoracją okuciovą znajdujący się na dziedzińcu neorenesansowego budynku Wydziału Mechanicznego Politechniki Wrocławskiej.

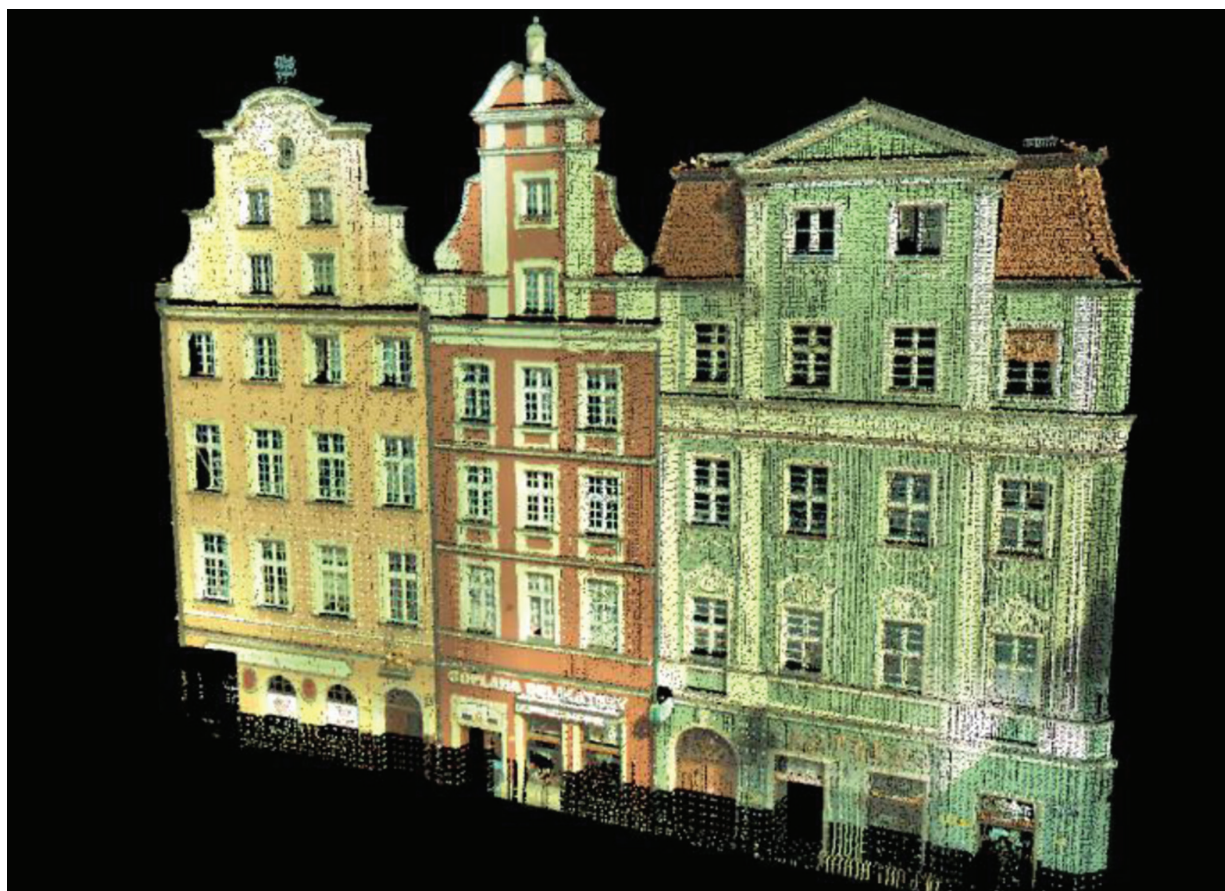
Il. 1. Wstępnie wyczyszczona chmura punktów w kolorach RGB pozyskanych ze skanera – Rynek 42–44, Wrocław (oprac. M. Stepnowska, [10, s. 80])

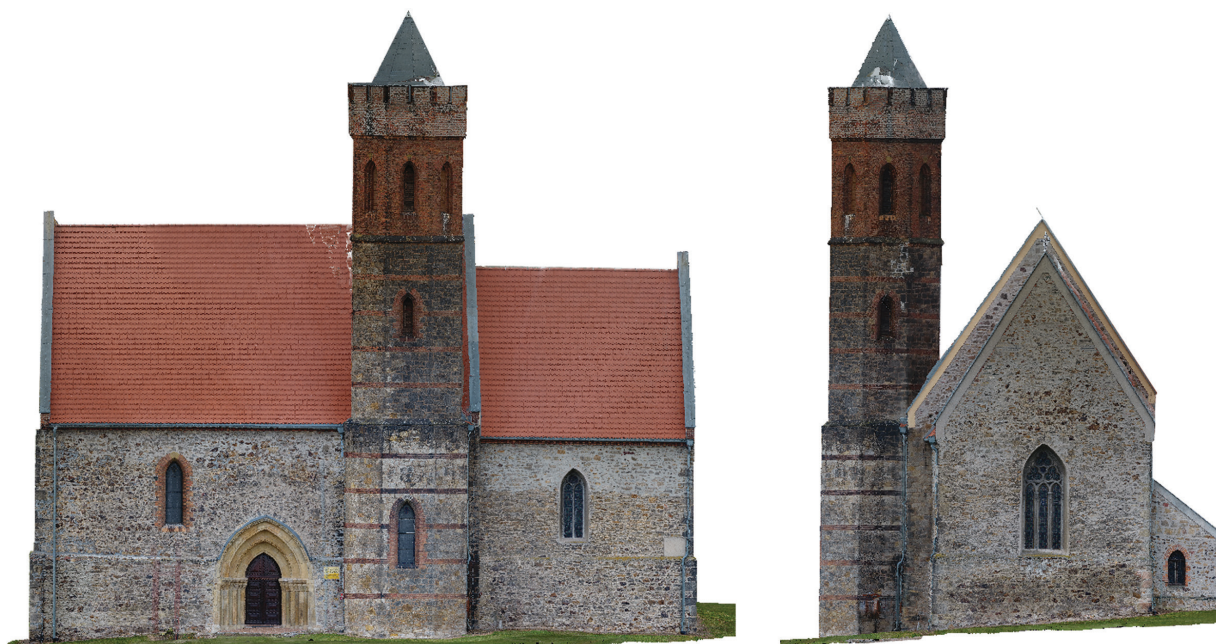
Il. 2. Ortofoto elewacji kościoła w Poznańsku na podstawie zdjęć pozyskanych z UAV (oprac. G. Wojciechowska)

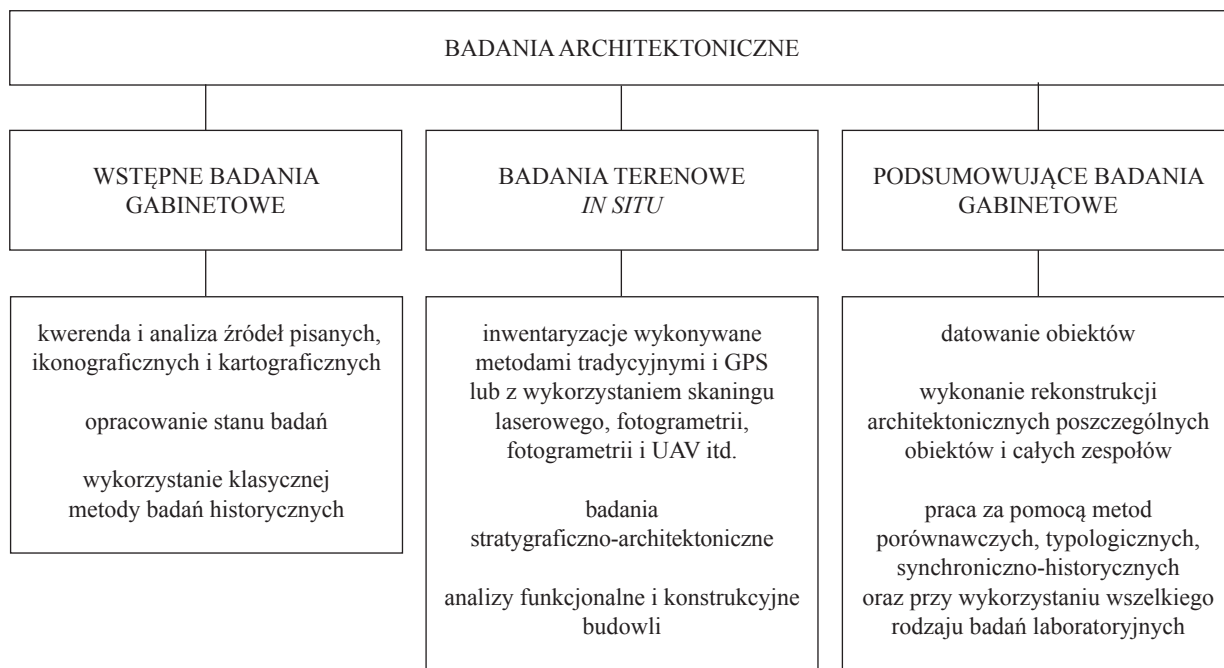
Il. 1. Metody badań architektonicznych wydzielone na podstawie miejsca prowadzenia

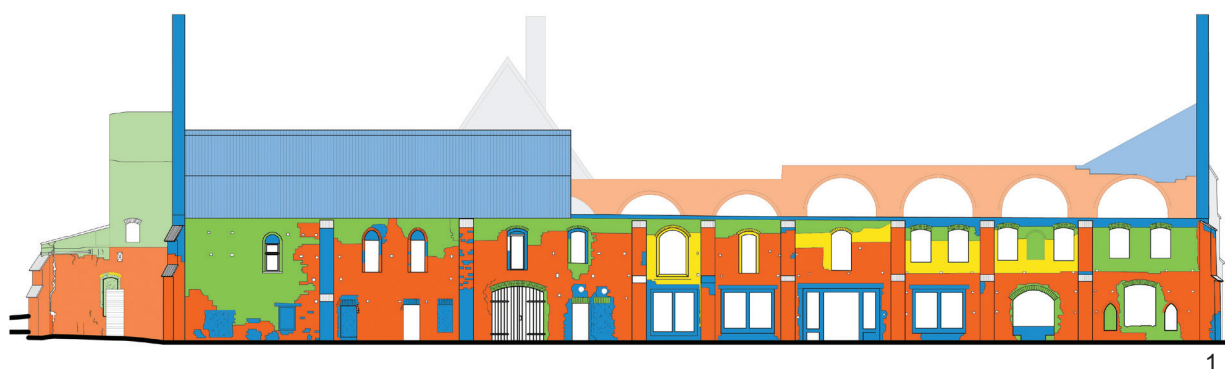
II. 5. Graficzne opracowanie wyników badań:

- 1 – mapa elewacji 2D browaru i młyna w Doberanie, 2 – model 3D browaru i młyna w Doberanie,
3 – wybrane obrazy animacji (opracowanie 4D) bryły kościoła w Grosbot
(oprac. ZWA PWr)

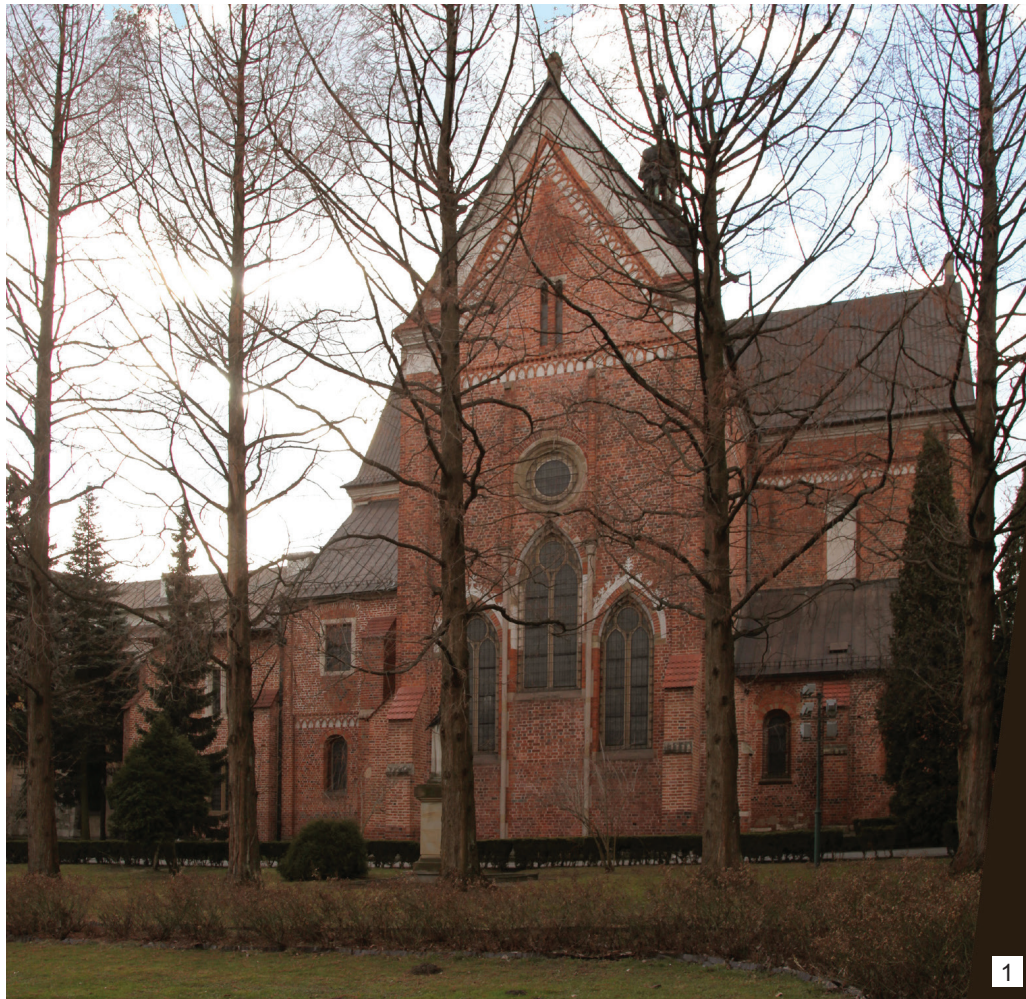
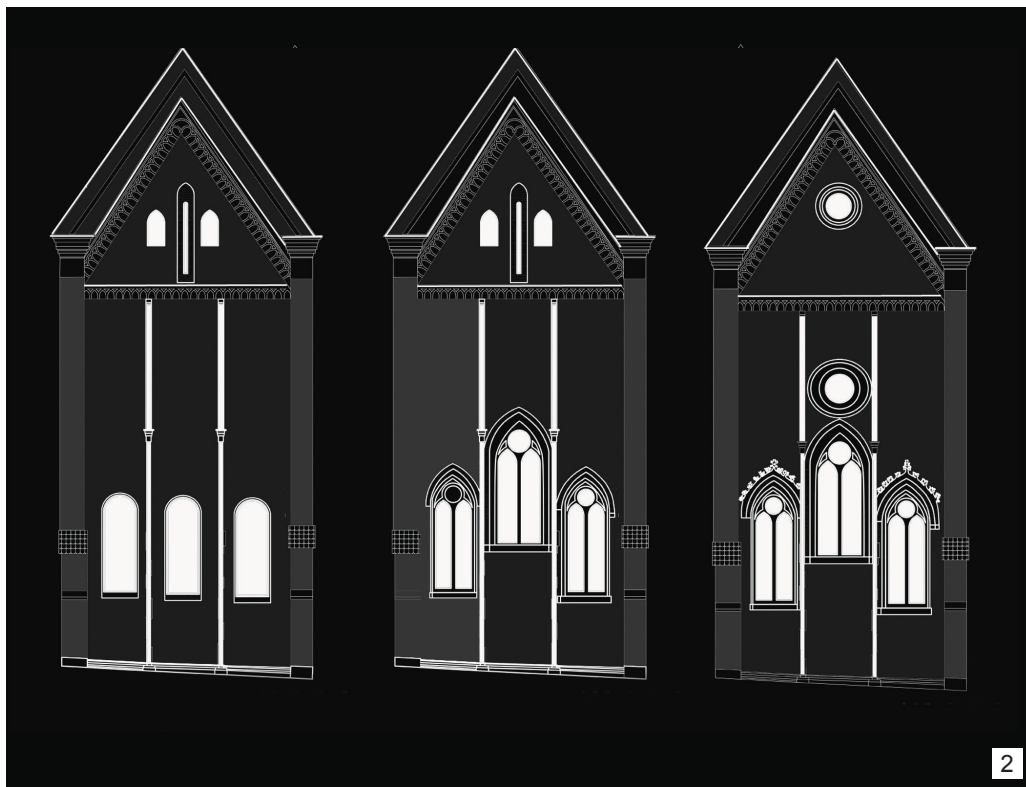
Il. 6. Kraków-Mogiła, elewacja wschodnia kościoła opackiego:
1 – stan z 2017 r., 2 – projekty mapowania widoków w kolejnych fazach budowy (oprac. E. Łużyniecka)

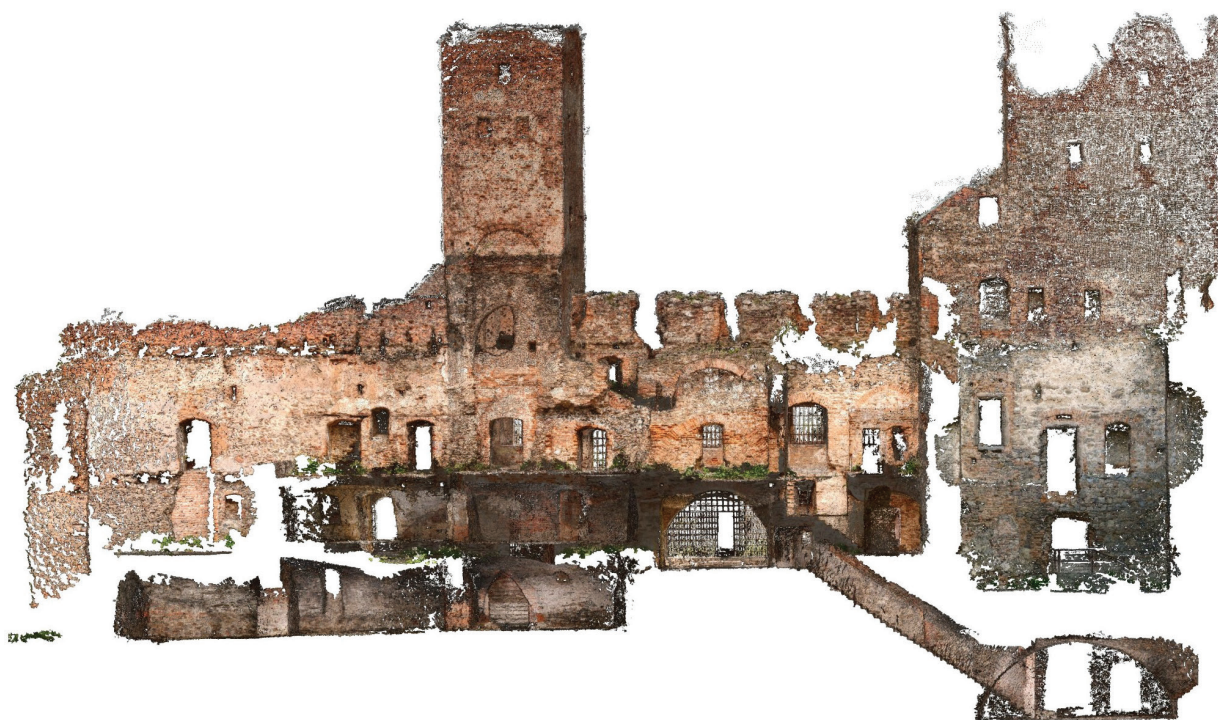
Il. 3. Ząbkowice Śląskie, zamek: odwzorowanie fotogrametryczne, przekrój skrzydła południowego. Chmura punktów (ok. 15,5 mln) wykonana na podstawie około 5000 ujęć w 2010 r. przy użyciu zestawu programów Bundler+CMVS+PMVS (VisualSFM), czas obliczeń około 12 dni (oprac. R. Karnicki)

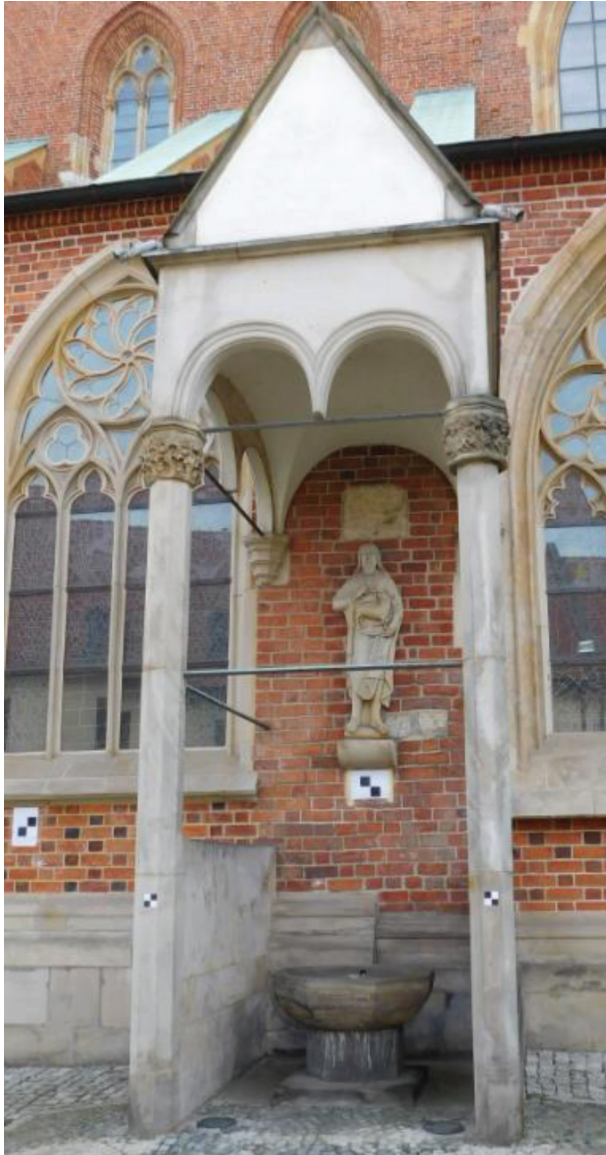
Il. 2. Baldachim z kopią rzeźby św. Jana Chrzciciela
(fot. P. Szymański, 2017)

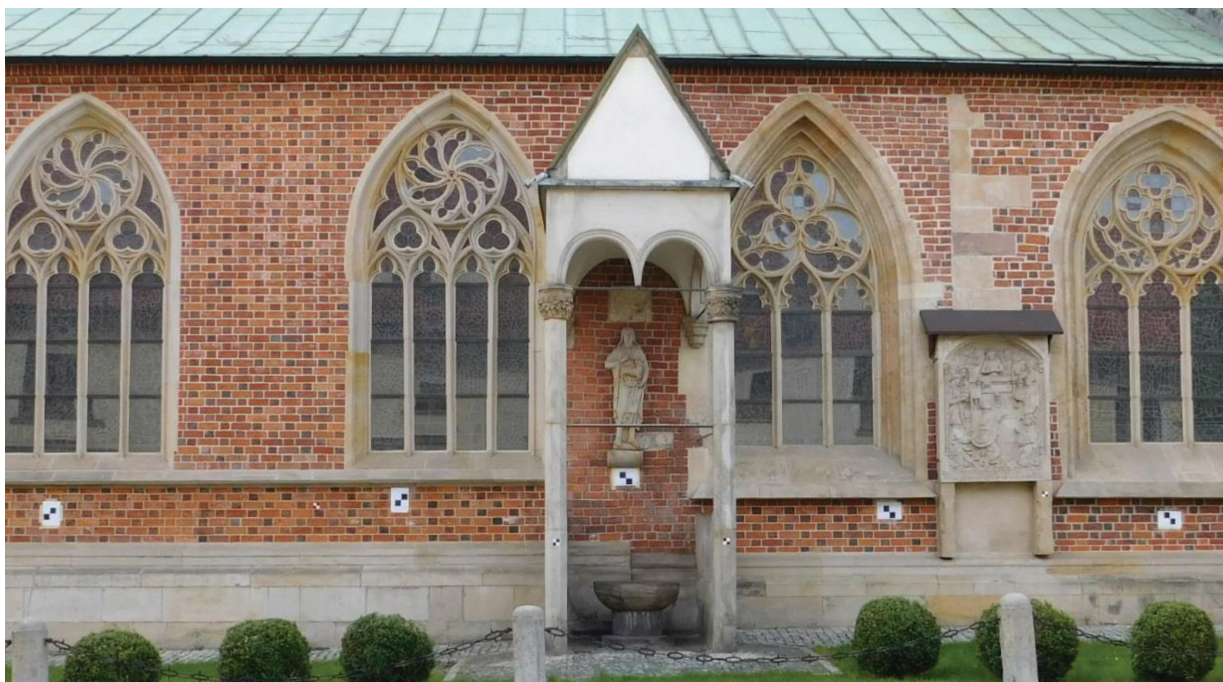
Il. 3. Widok na baldachim z figurą św. Jana Chrzciciela wraz z rozmieszczonymi szachownicami (fot. P. Szymański, 2017)

trzy zdjęcia pod różnymi kątami, tak aby cały obraz pokrywało pole testowe. Podczas robienia zdjęć należało także unikać wszelkiego rodzaju blasków. Do przeprowadzenia kalibracji wykorzystano sześć zdjęć, z których po wczytaniu program automatycznie wyliczył wskazane przez użytkownika, wyżej wymienione, parametry.

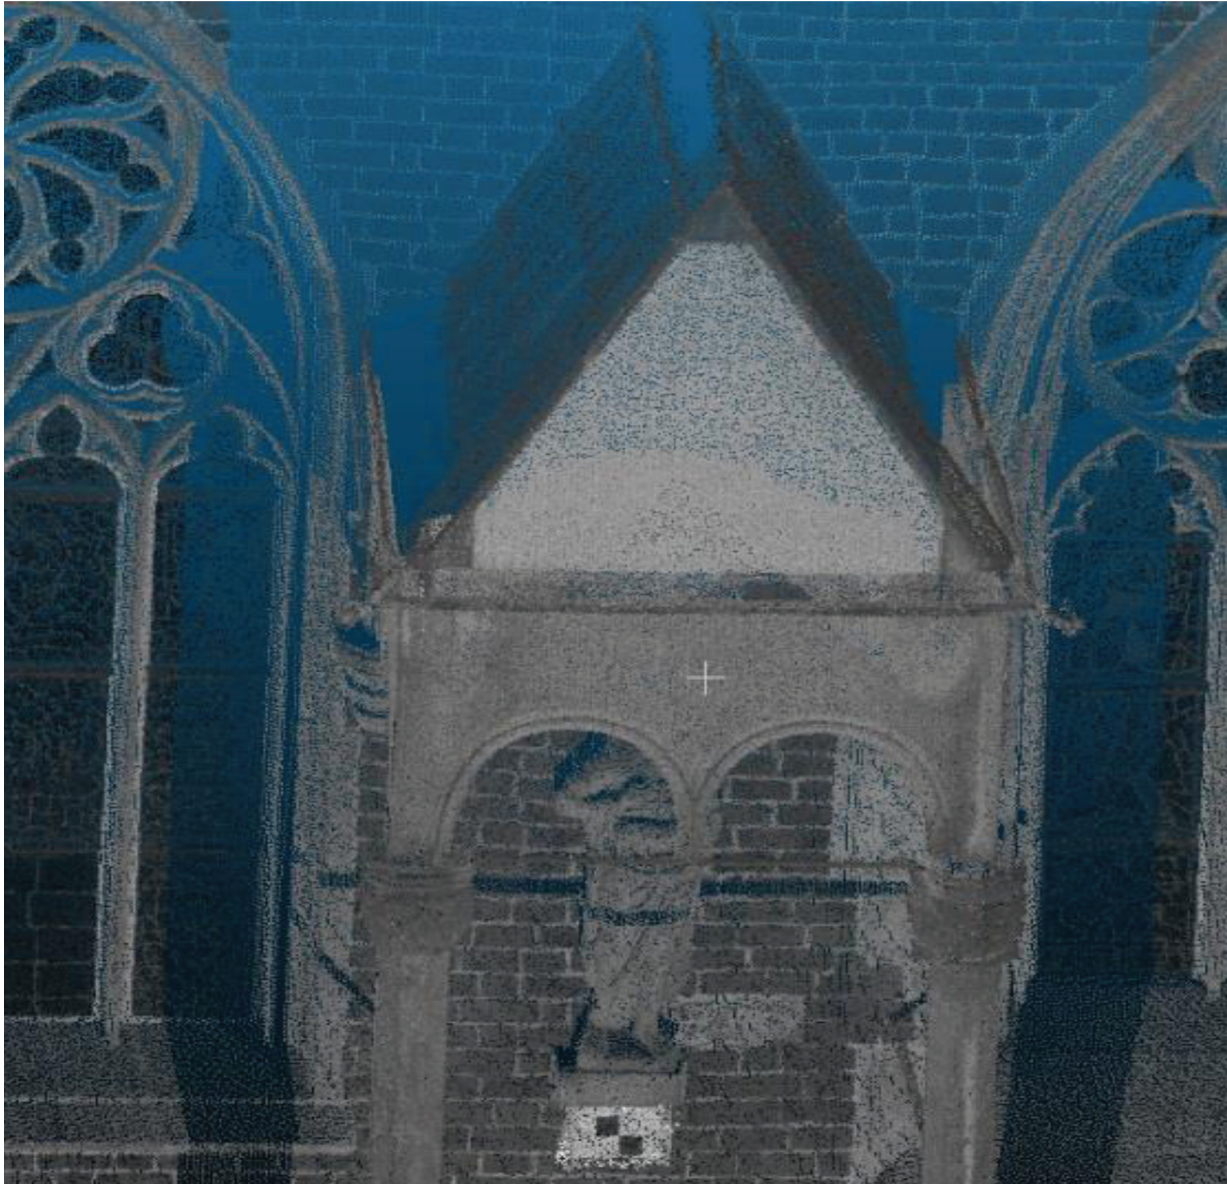
Il. 5. Fragment skanu z widocznymi brakami oraz rozrzedzoną chmurą punktów (oprac. P. Szymański)
