DZIEDZICTWO ARCHITEKTONICZNE

Badania podstawowe
i ich dokumentowanie

pod redakcją
Ewy Łużynieckiej

Oficyna Wydawnicza Politechniki Wrocławskiej
Wrocław 2018

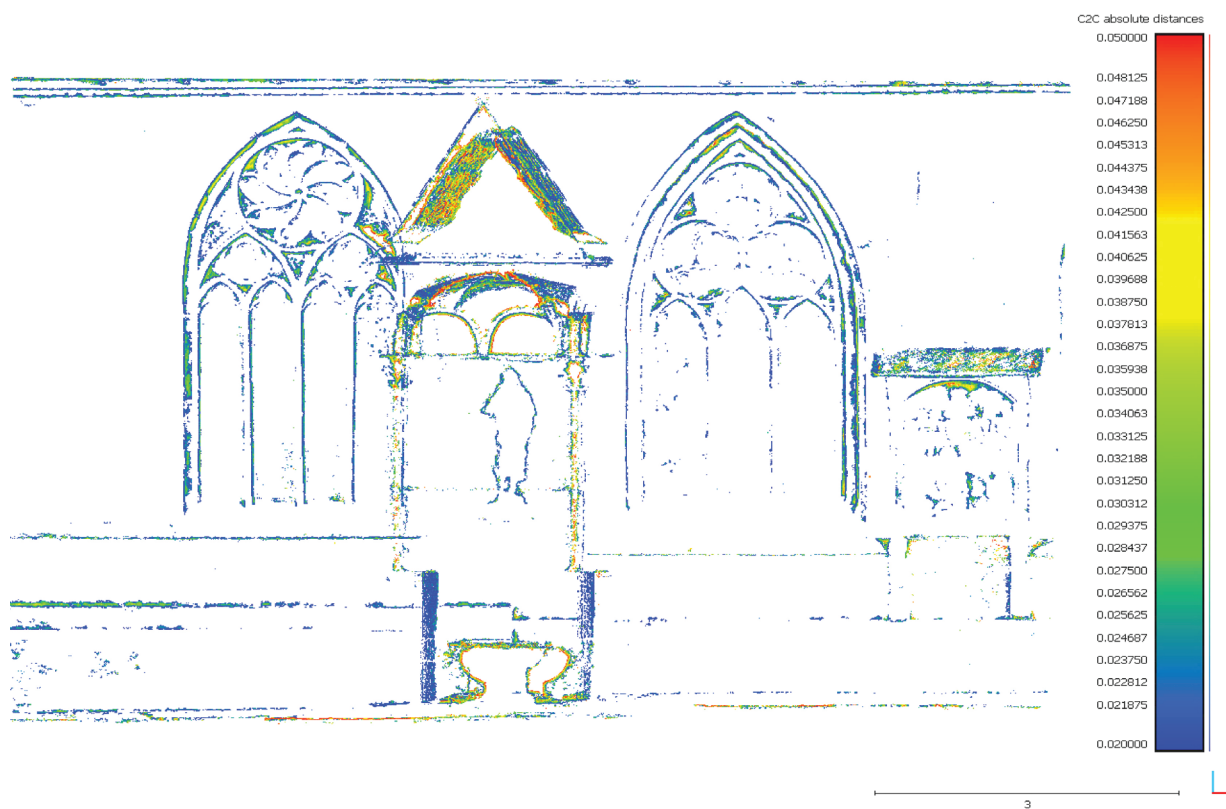
Il. 7. Rozkład różnic odległości dla porównywanych chmur punktów w przedziale wartości 2–5 cm (oprac. P. Szymański)

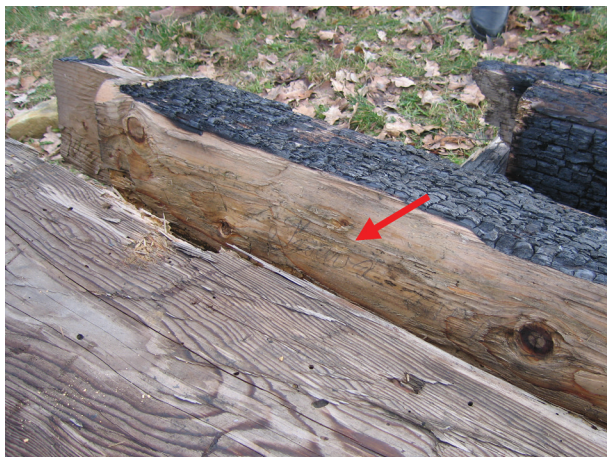
Il. 1. Pogorzelisko po XVII-wiecznym kościele w Grabówce – odnalezienie inskrypcje na belkach konstrukcyjnych ścian (fot. D. Mączyński)

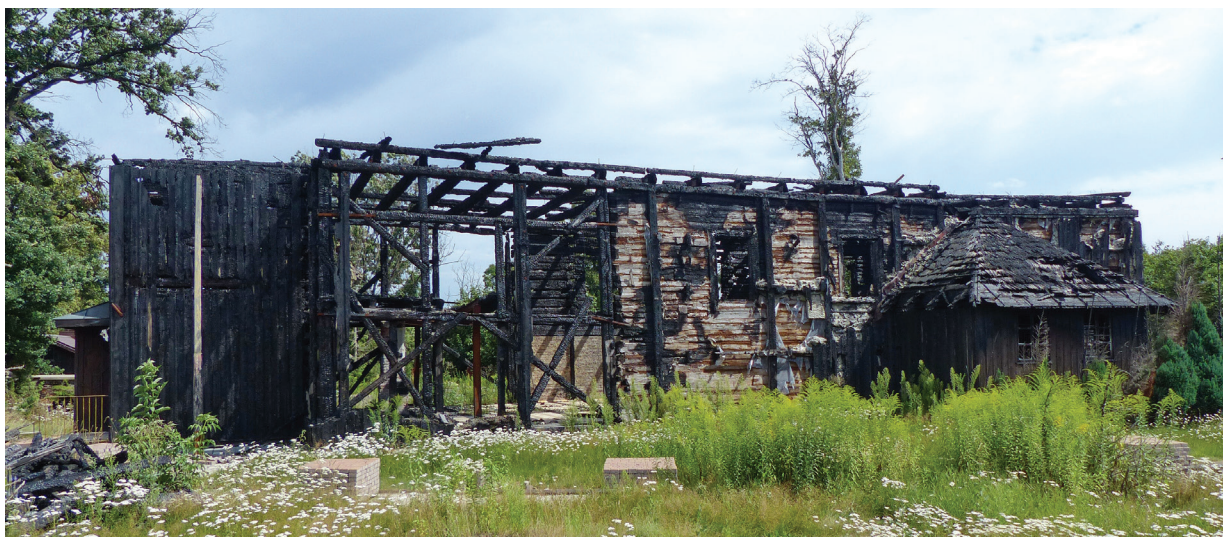
Il. 3. Kościół w Mileszkach z 1766 r., spalony w 2015 r. – stan po pożarze (fot. D. Mączyński)

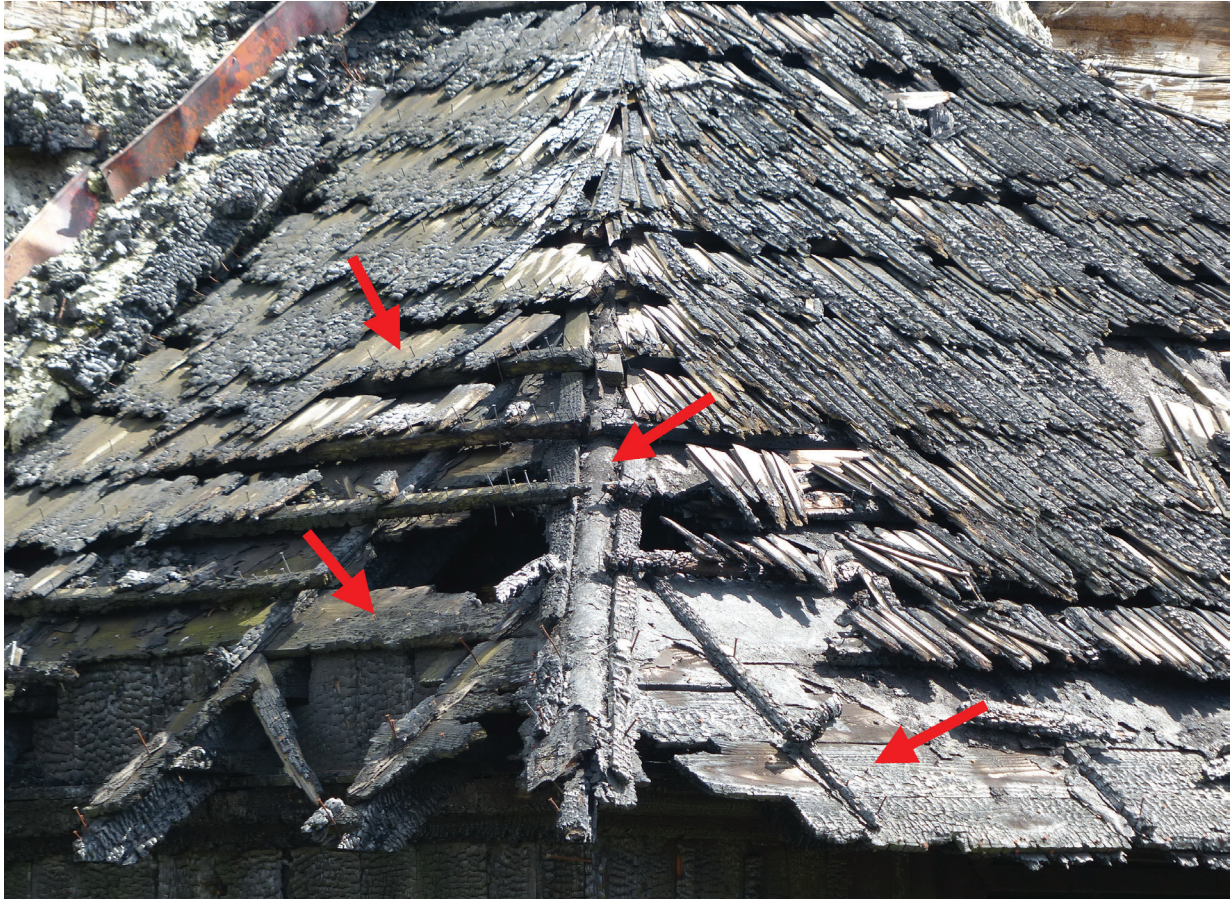
Il. 4. Mieszki – pomimo znacznych uszkodzeń możliwa jest analiza układu i materiału poszycia dachów nad kruchtami oraz sposobu jego ułożenia (fot. D. Mączyński)
