DZIEDZICTWO  
ARCHITEKTONICZNE

Restauracje i adaptacje zabytków

pod redakcją  
Ewy Łuzynieckiej

Oficyna Wydawnicza Politechniki Wrocławskiej  
Wrocław 2018

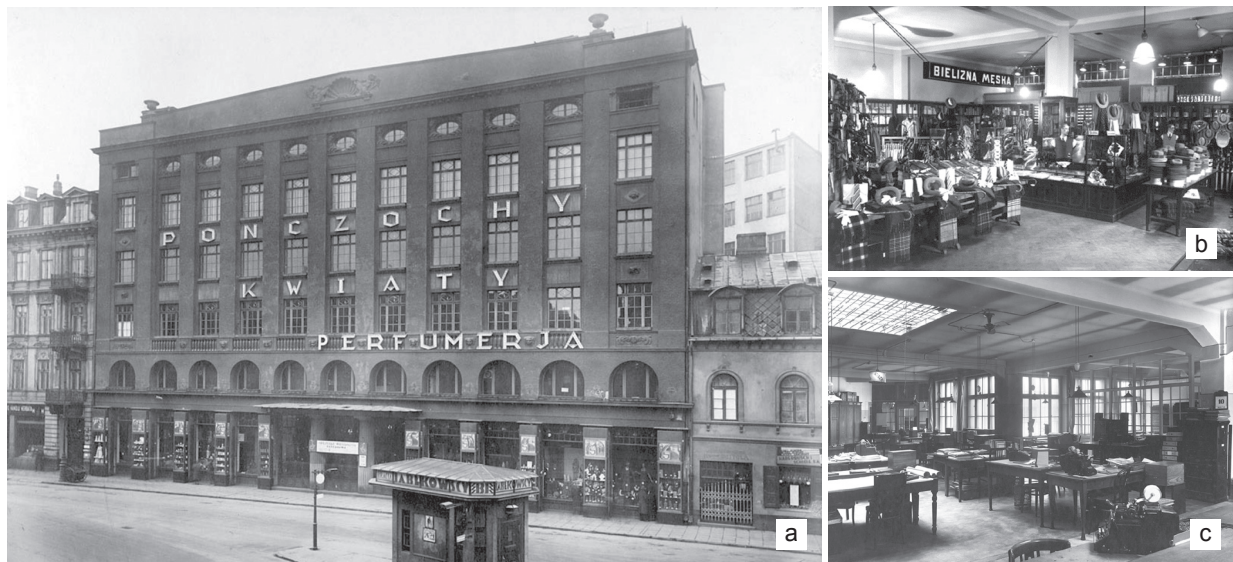
Il. 2. Dom Towarowy Bracia Jabłkowscy przy ul. Brackiej 25 w Warszawie:  
 a) fasada, b), c) wnętrza działu handlowego i biura z widoczną żelbetonową konstrukcją  
 (arch. F. Lilpop i K. Jankowski, 1914) (ilustracje ze zbiorów DTBJ S.A., Warszawa, ul. Chmielna 21)

Umieszczone centralnie wejście główne zostało zaakcentowane dwoma kolumnami doryckimi o kanelowanych trzonach. Drzwi wycofano tak, że na wejściu tworzyła się przestronna wnęka otoczona witrynami. Również po obu stronach wejścia znalazły się duże witryny oddzielone słupami, na których umieszczono proste, lecz okazałych rozmiarów podświetlane gabloty wystawowe. Parter zwieńczono belkowaniem tworzącym w partii fryzu ramę dla sztyldów. Wydatny gzymś stanowił jednocześnie parapet zamkniętych pełnym łukiem okien pierwszego piętra. Kontynuowały one układ modułów wejścia i witryn, co sprawiało wrażenie, że obie kondygnacje stanowią mocny cokół budowli. Zwieńczono go płaską balustradą tralkową wypełniającą pas ścianki podparapetowej okien drugiego piętra. Osie otworów tej oraz trzech kolejnych kondygnacji znajdowały się w wysokich wnękach, a oddzielające je odcinki ściany imitowały wielkoporzędkowe lizeny, kontynuujące układ podpór na parterze. Pomiedzy ryzalitami na ostatnim niższym piętrze zamiast dużych zbliżonych do kwadratu okien wprowadzono okna owalne.

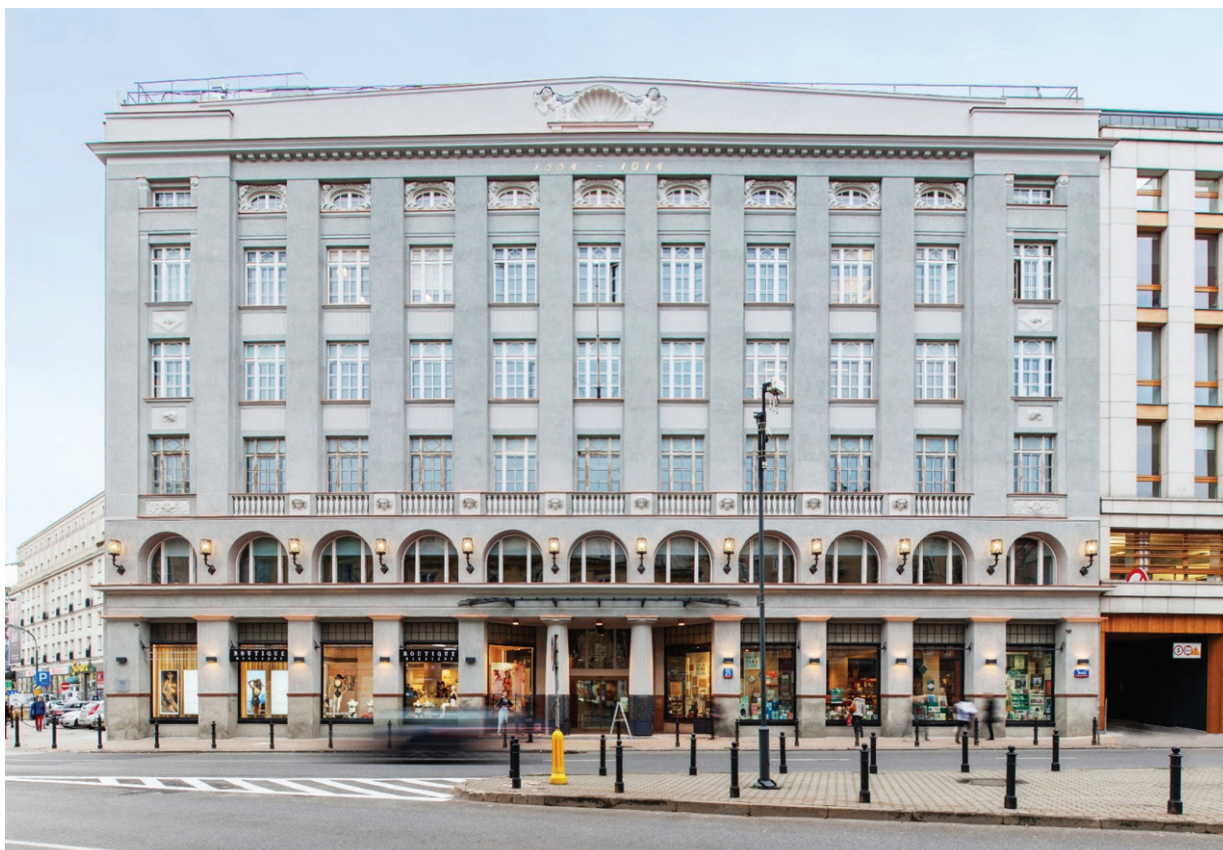
Il. 6. Fasada Domu Towarowego Bracia Jabłkowscy przy ul. Brackiej 25 w Warszawie. Stan po renowacji w listopadzie 2017 r. (fot. K. Bartczak; ilustracja ze zbiorów DTBJ S.A., Warszawa, ul. Chmielna 21)

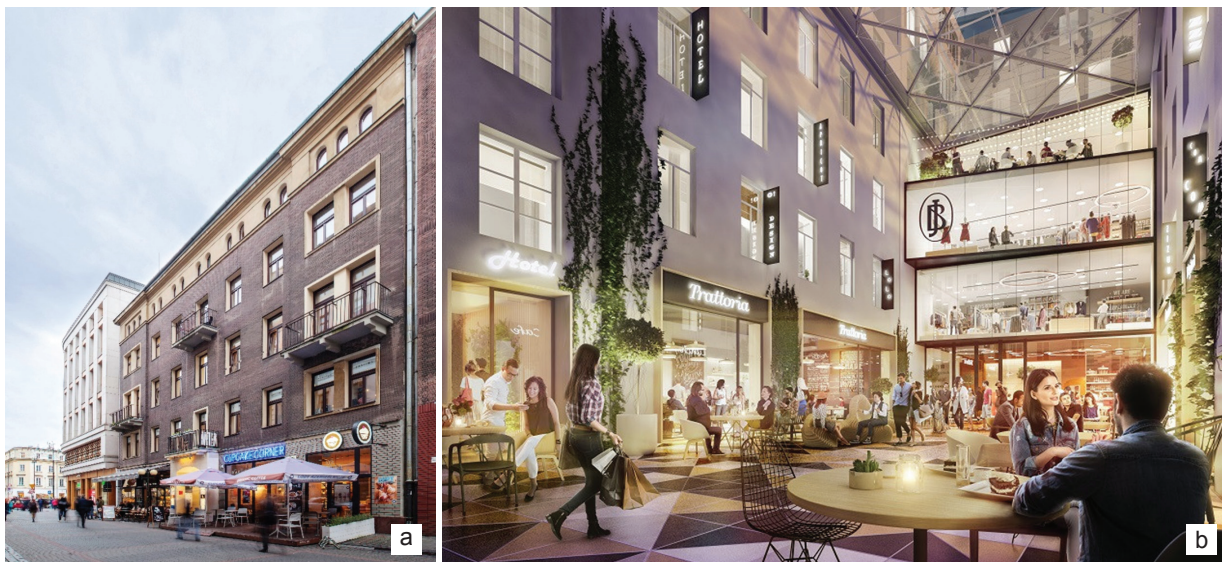
Il. 7. Budynek wielofunkcyjny usługowo-gastronomiczno-biurowy przy ul. Chmielnej 19 należący do DTBJ S.A.:  
 a) fasada (fot. K. Bartzak), b) koncepcja nowego atrium  
 (proj. Biuro Projektów Broadway Malyan, listopad 2017 r.) (ilustracje ze zbiorów DTBJ S.A., Warszawa, ul. Chmielna 21)

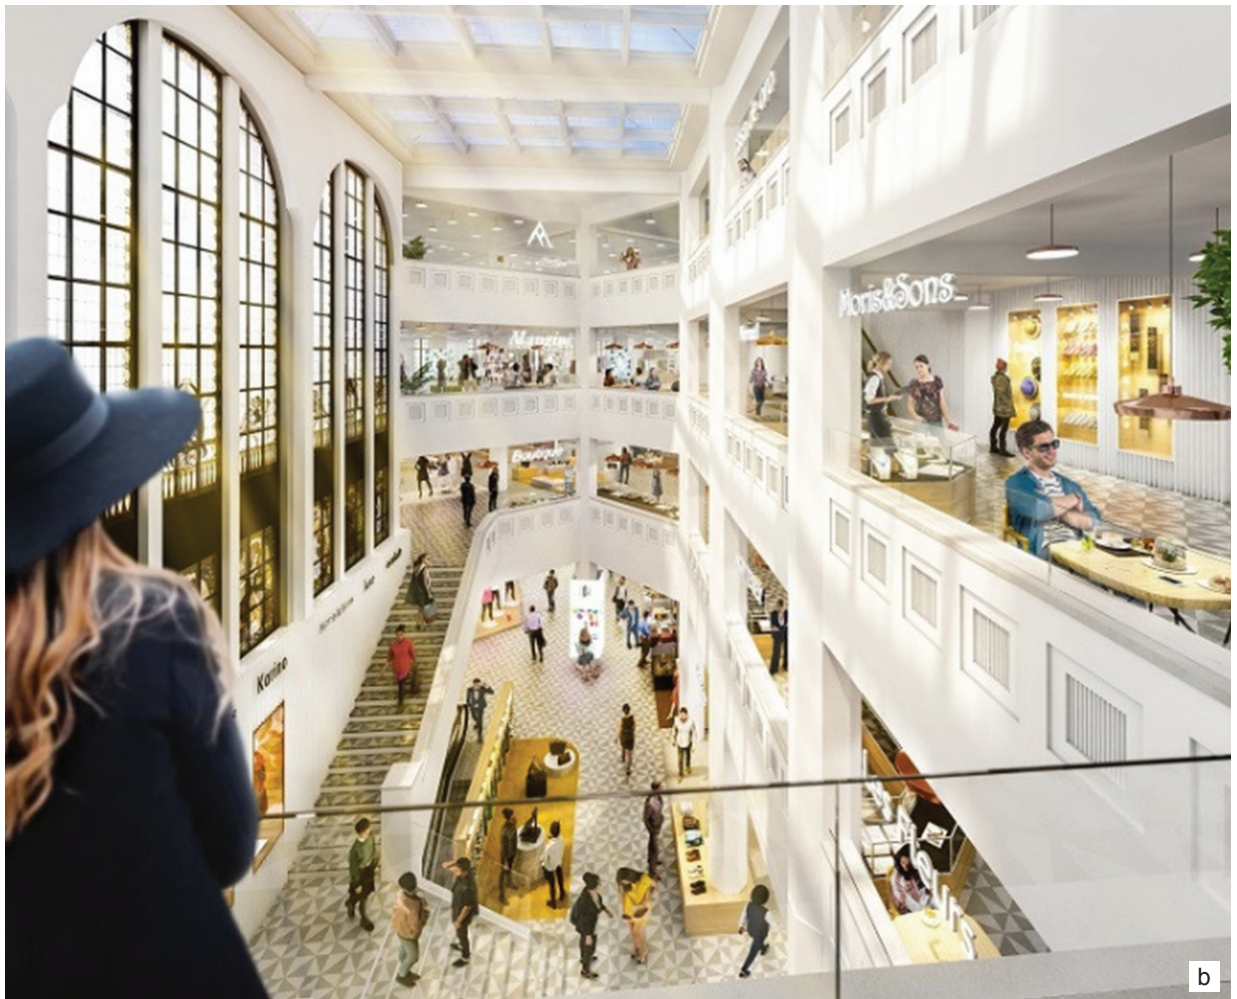
II. 8. Koncepcja rozmieszczenia schodów ruchomych przy południowo-wschodniej ścianie szczytowej:  
 a) przekrój przez DTBJ (na czerwono oznaczone wyburzenia, na zielono nowe elementy),  
 b) widok na atrium z zachowanymi schodami reprezentacyjnymi i witrażami  
 (oprac. Biuro Projektów Broadway Malyan na zlecenie Domu Towarowego Bracia Jabłkowski S.A., listopad 2017 r.,  
 wizualizacja: Talgat Jaissanbayev Nubo S.C.) (ilustracje ze zbiorów DTBJ S.A., Warszawa, ul. Chmielna 21)

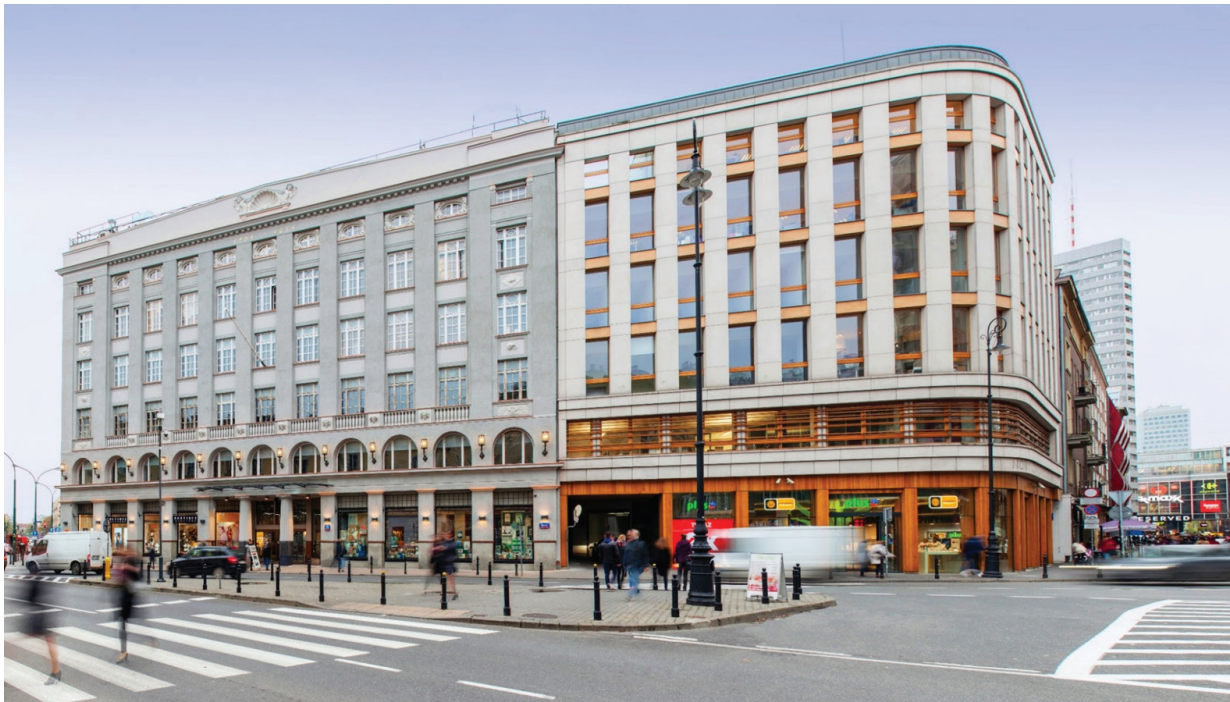
Il. 9. Widok obiektów DTBJ z listopada 2017 r. po odrestaurowaniu zabytkowej fasady (fot. K. Bartczak; ilustracja ze zbiorów DTBJ S.A., Warszawa, ul. Chmielna 21)

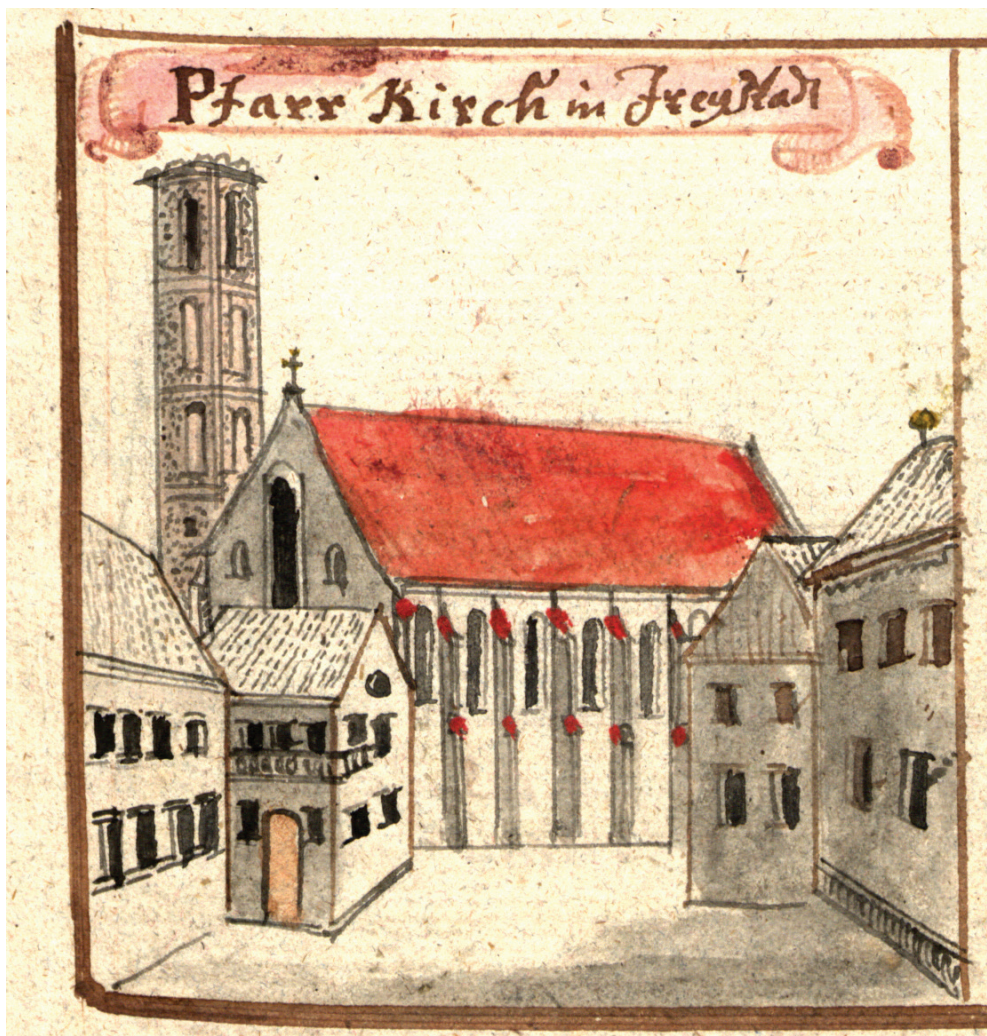
Il. 1. Kozuchów, kościół pw. MB Gromnicznej, wieża od południa w połowie XVIII w., według F.B. Wernera (BUWr sygn. T05\_0161a)

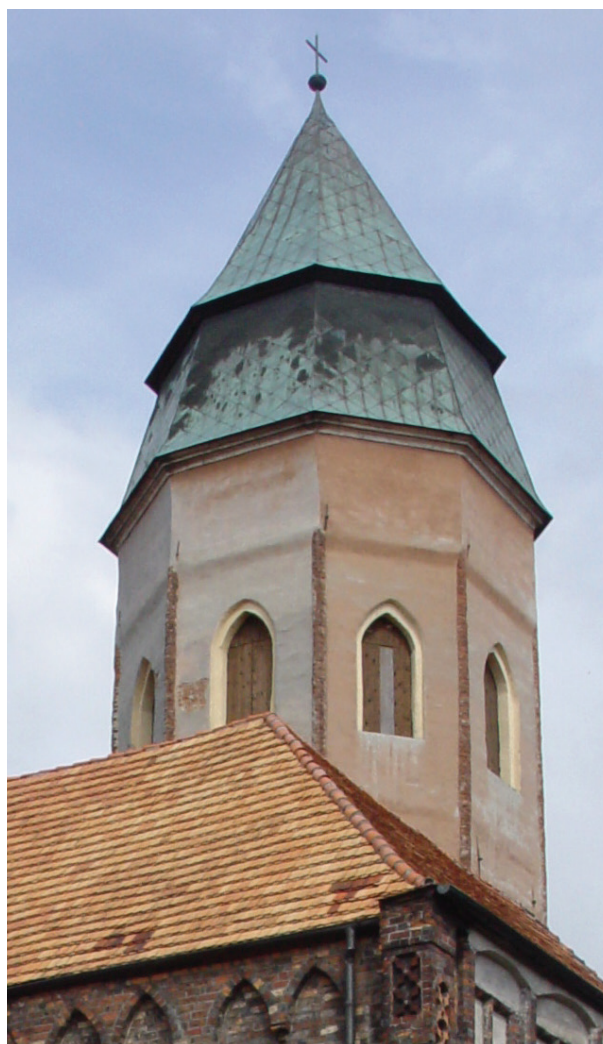
Il. 2. Koźuchów, wieża kościoła pw. MB Gromnicznej, stan sprzed prac (fot. A. Legendziewicz)

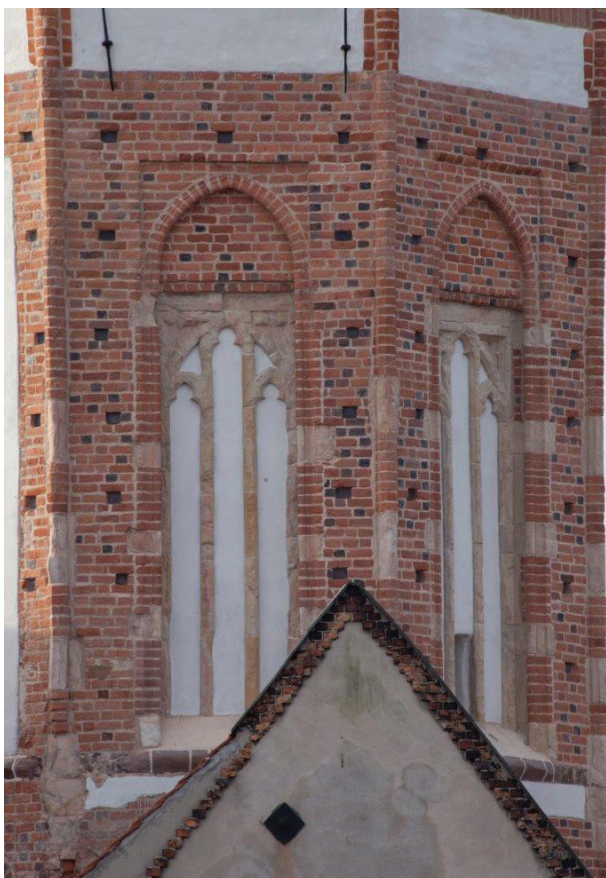
Il. 4. Kożuchów, wieża kościoła pw. MB Gromnicznej, fragment elewacji wschodniej z maswerkami okiennymi, stan po zakończeniu prac (fot. A. Legendziewicz)

Elewacje drugiej kondygnacji ozdobiono zróżnicowanymi ukształtowanymi wnękami: na południowej – ostrołuczną, na zachodniej – ostrołuczną ujętą w ceglane obramienie z zapewne kwiatonem, na pięciu – prostokątnymi wielopłaszczyznowymi wnękami o prostych krawędziach i wymiarach 2,2 m szerokości oraz 6,7 m wysokości. W nich zakomponowano oprawy o wykroju ostrołucznym, którego obramienie stanowiła kolistą słupka z wklęsłą wymurowana we wcześniej przygotowanym oporze. Do jej wykonania użyto kształtek ceramicznych formowanych przed wypałem oraz elementów z piaskowca. Wypełnienie opraw stanowiły kamienne, piaskowcowe, trójprześwitowe maswerki o wysokości prawie 5 m. Zamknięto je od góry prostym nadprożem założonym w linii wezłowania ostrołuku. Dekorację górnej partii maswerku stanowiły trójliście o formie rybnic pęcherzy. Słupki w narożnikach ośmioboku tej partii elewacji otrzymały kształt wieloboczny. W dolnej partii wykorzystano dwa elementy z piaskowca wysokości 60–65 cm, a powyżej już tylko kształtki ceramiczne formowane przed wypałem. Bez dekoracji pozostała elewacja południowo-zachodnia – zapewne zasłonięta przez bryłę dachu korpusu (il. 3, 4).

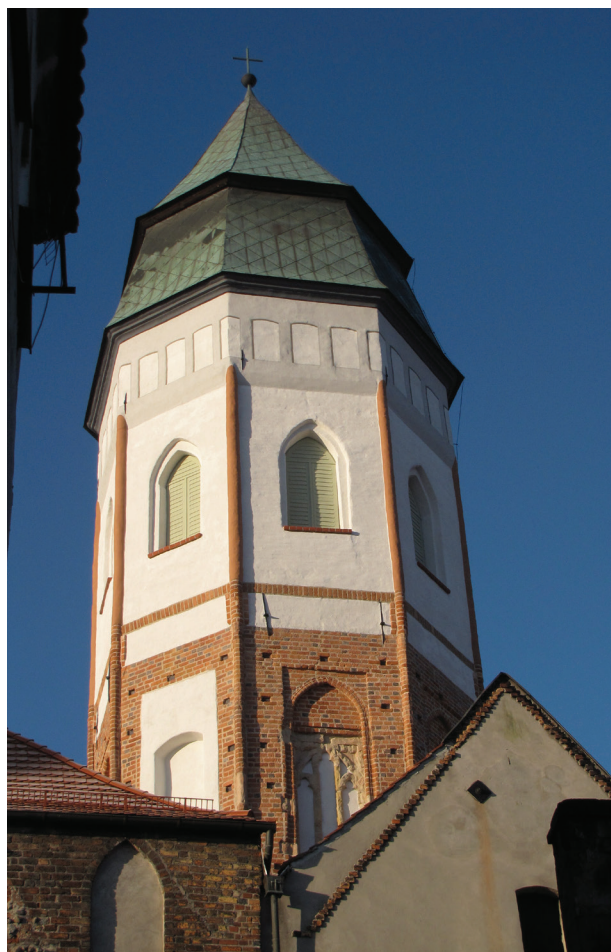
Il. 6. Koźuchów, wieża kościoła pw. MB Gromnicznej, widok od wschodu po zakończeniu prac (fot. A. Legendziewicz)

wyprawy założono na kolistych słupkach umieszczonych w narożach wieży oraz w blokadzie ostrołucznego okna na elewacji zachodniej (il. 6, 7a–d, 8).

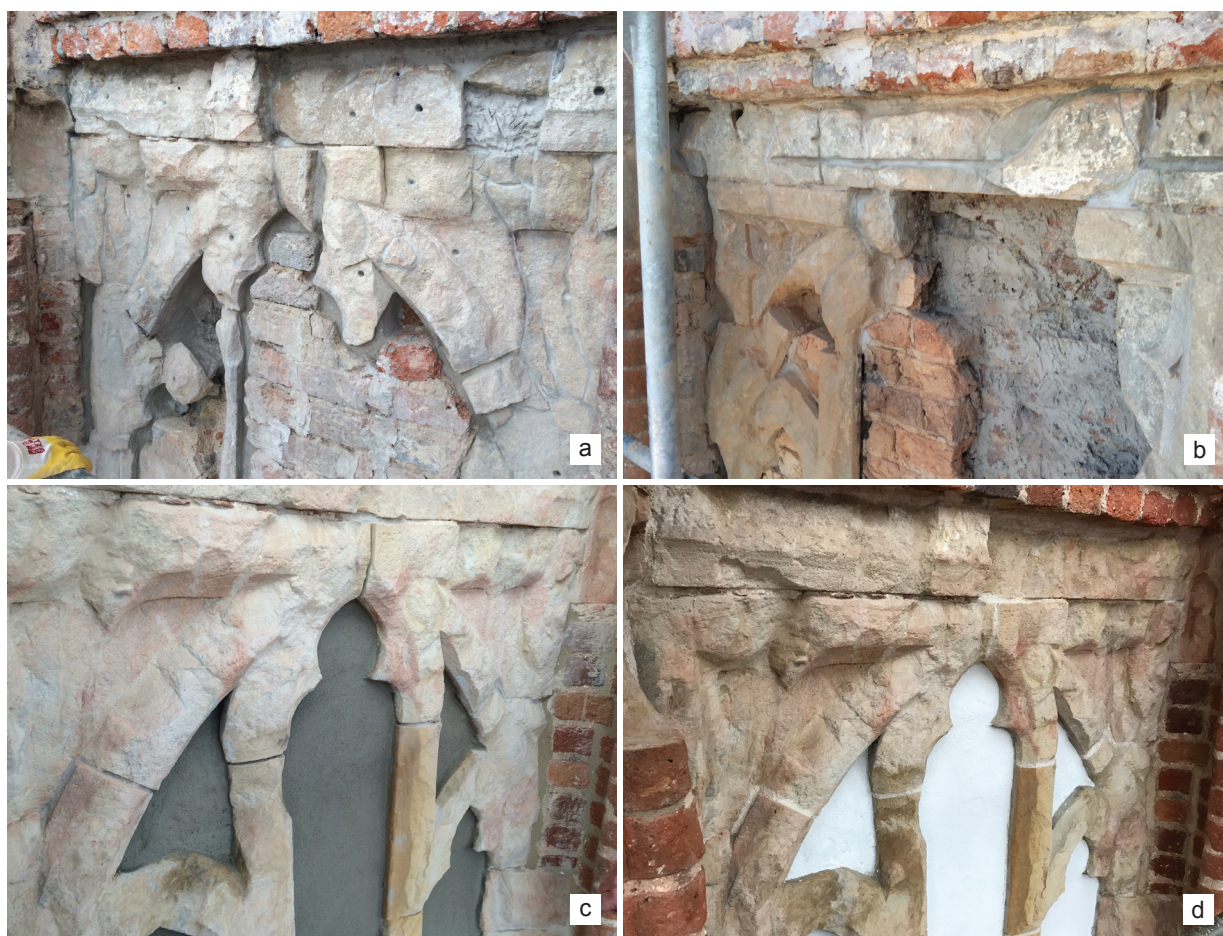
Il. 7. Koźuchów, kościół pw. MB Gromnicznej, wieża, maswerk drugiej kondygnacji ośmioboku; stan: a – po skuciu tynków, b – po usunięciu części przemurowań, c – po wykonaniu uzupełnień i tynków na zamurowaniu, d – po zakończeniu prac (fot. A. Legendziewicz)

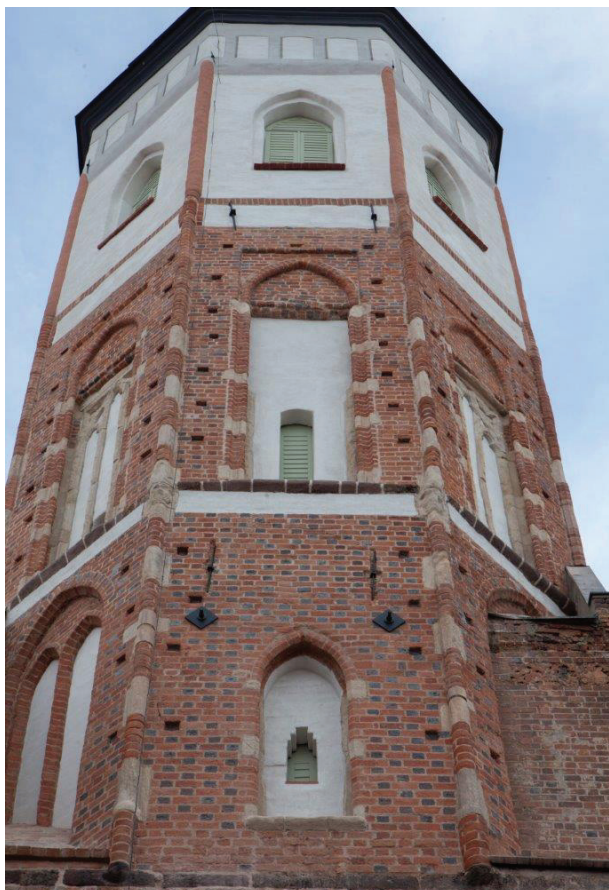
Il. 8. Koźuchów, wieża kościoła pw. MB Gromnicznej, widok elewacji północnej po zakończeniu prac (fot. A. Legendziewicz)

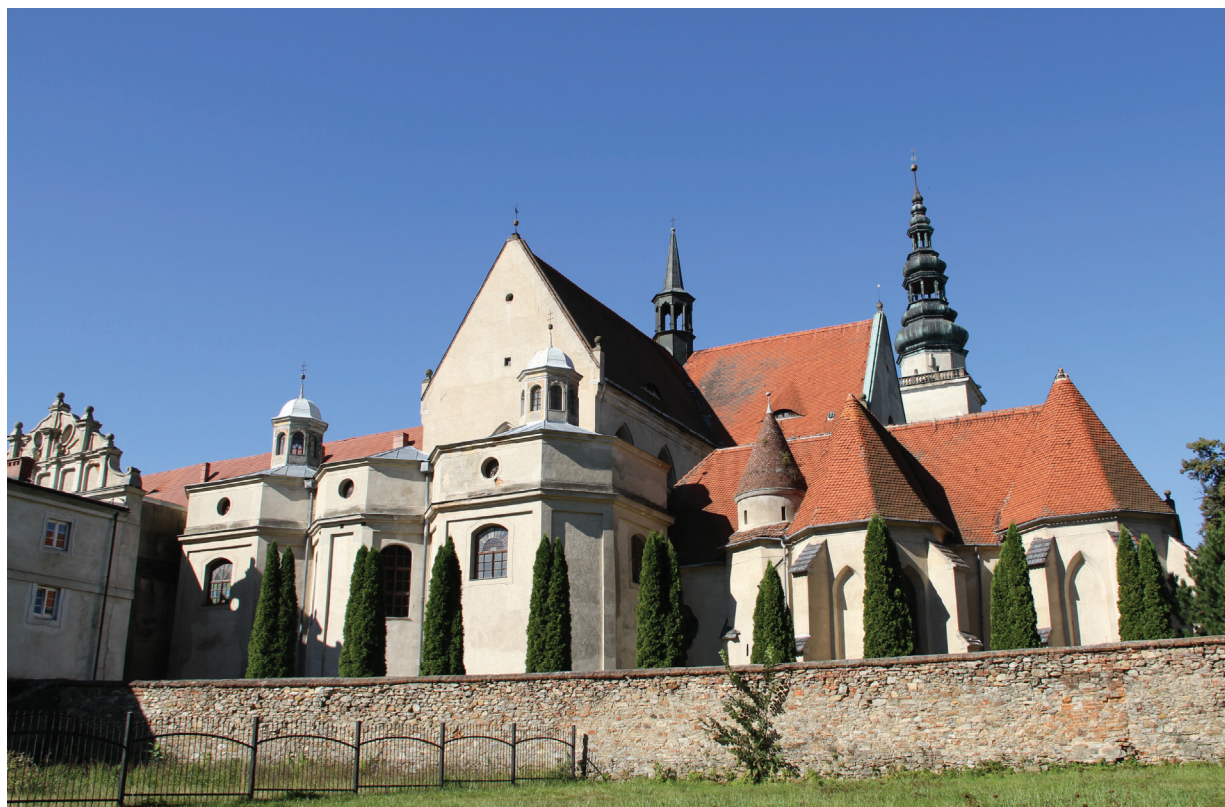
Il. 2. Henryków, widok na wschodnią elewację kościoła (fot. M. Dąbkowska)

Inaczej wyglądała sytuacja kościoła po sekularyzacji. W 1845 r. spłonęła wieżba, a przy budowie nowej na kilkadziesiąt lat zmieniono wysokość i kąt nachylenia dachu, w ten sposób szczyt stał się nieproporcjonalny [6, s. 80–90]. Jako wtórne pokrycie dachu wybrano blachę cynkową, którą zamieniono w 1910 r. na miedzianą [7, s. 32–34]. Prawdopodobnie jeszcze w XIX w. zniszczeniu uległy średniowieczne okna z maswerkami, większość obecnych jest XIX-wieczna, oryginalne znajdują się w prezbiterium i transepcie.

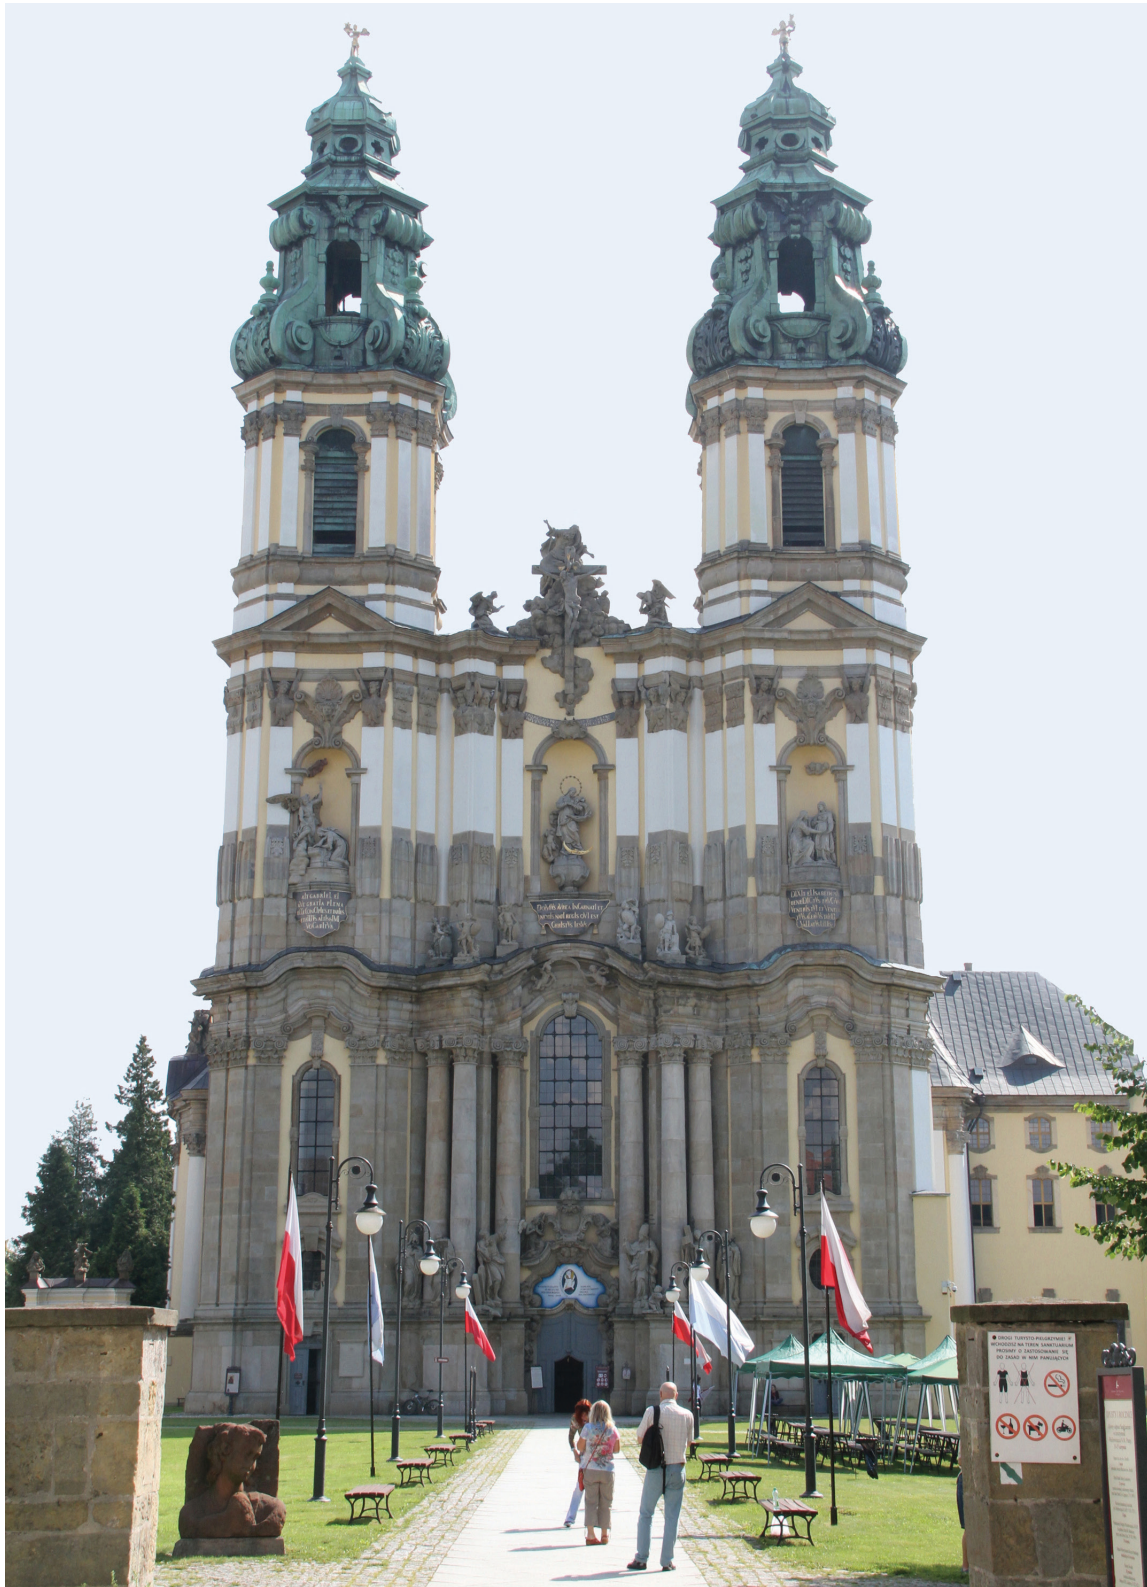
Il. 5. Krzeszów, widok na fasadę kościoła Najświętszej Marii Panny (fot. M. Dąbkowska)

W podobnej sytuacji znalazło się po sekularyzacji opactwo w Krzeszowie (il. 5): klasztor przejął pruski fiskus, kościół przemianowano na parafialny, jedynie zabudowania gospodarcze i folwarczne zostały sprzedane. Ze względu na zły stan gotyckiej części claustum podjęto decyzję o jego częściowej rozbiórce, a pozostałe skrzydło przeznaczono na szkołę i mieszkania. Dom gościnny stał się siedzibą nadleśnictwa. W wyniku pożaru w 1918 r. spłonął hełm jednej z wież. Odbudowano go dopiero w 1931 r. Stopniowe niszczenie i zawilgocenie całego zespołu architektonicznego [18] ratowanego doraźnie naprawami dachów i fresków [19, s. 226] zostało do pewnego stopnia zahamowane przez przybyłych tu w 1919 r. benedyktynów z Emaus w czeskiej Pradze. Podjęte wówczas prace konserwatorskie nie miały jednak odpowiedniej dynamiki, a zły stan fasady kościoła z barokowymi rzeźbami Brokoffa utrzymywał się jeszcze długo w czasie II wojny światowej.

Generalną konserwację kościoła rozpoczęto od wieży i szczytu, którego figury były zmyte do tego stopnia, że odtwarzano je z fotografii wykonanych 30 lat wcześniej, a rzeźba architektoniczna i tynk miały ubytki wymagające rekonstrukcji [20]. Stan zachowania rzeźb zmuszał do częściowej wymiany piaskowca – ze względu na specyfikę techniczną i warunki klimatyczne górskiego terenu w miejsce czerwonego piaskowca użyto lokalnego, szarozółtego z Warty Bolesławieckiej, firmy Zeidler und Wimmel. Przy okazji prac odsłonięto pozostałości polichromii fasady: elementy architektoniczne malowane były na żółto, powierzchnie na czerwono, zachowały się także resztki kolorystyki karnacji twarzy na rzeźbach [20]. Podczas prac przy fasadzie konserwator prowincjalny z Wrocławia, dr Günther Grundmann, podkreślał szczególne i wyjątkowe znaczenie obiektu w dziejach sztuki Śląska i Niemiec oraz zalecał konieczność 90-procentowego dofinansowania działań przez państwo, a także wyjątkowo ostrożne podejście i stosowanie nieniszczących materiałów. Opowiadał się za odtworzeniem kolorystyki fasady, zachowaniem maksimum oryginalnej materii, zatrudnieniem przy rekonstrukcjach elementów rzeźbionych artysty o najwyższym kunszcie, z doświadczeniem przy barokowej rzeźbie i znajomością historycznej szkoły baroku, a przy tym niezależnego od firmy kamieniarskiej. W czasie prac korzystano z dokumentacji fotograficznej Pruskiego Królewskiego Zakładu Fotogrametrycznego, a rzeźby przed uzupełnieniem dokładnie fotografowano w celu udokumentowania stanu zachowania [20].

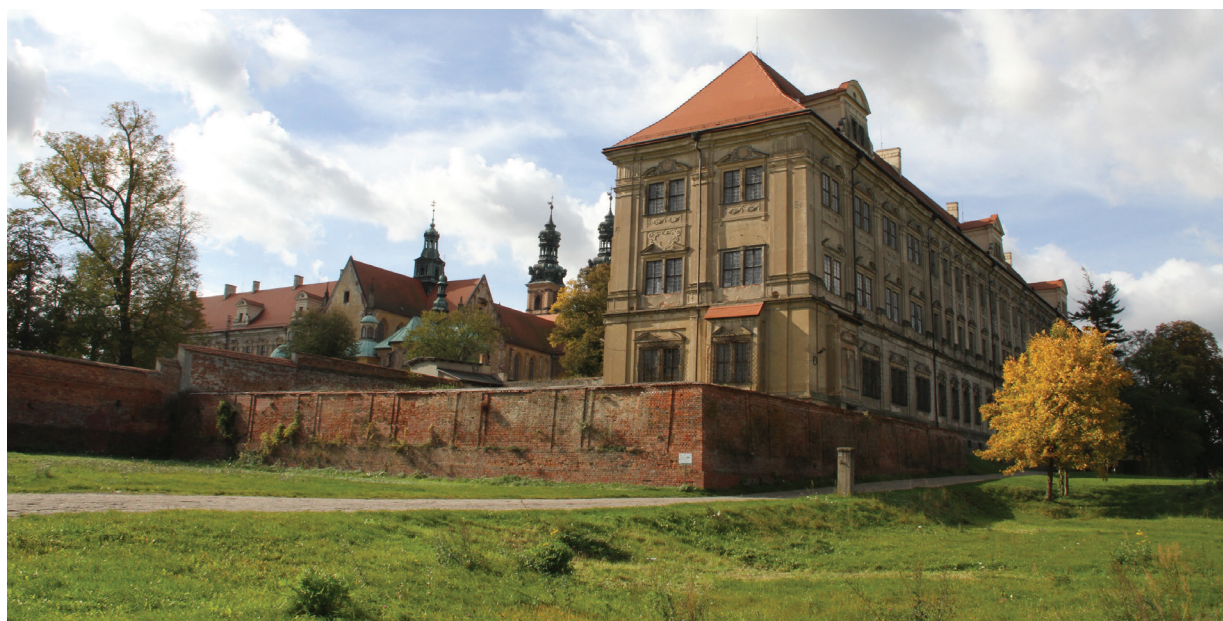
II. 6. Lubiąż, widok na pałac opata i kościół od północnego wschodu (fot. M. Dąbkowska)

Po sekularyzacji opactwa w Lubiążu (il. 6) majątek także przejęło państwo. W 1812 r. założono tu obóz dla jeńców rosyjskich, a później także lazaret. Zabytki ruchome przeniesiono do zbiorów pań-

Pierwsze prace konserwatorskie w zespole realizowano od 1852 r., a dotyczyły one obrazów Michaela Willmanna w kościele i barokowych rzeźb w prezbiterium. Architekturą zainteresowano się dość późno – pod koniec XIX w. przygotowywano opinie konserwatorskie na temat tynków oraz rozważano kwestię pokrycia dachów kaplic i wież kościoła klasztornego, a także technicznego ustawienia dwóch kopuł [25, s. 12], [26, s. 19], [27, s. 24], [28, s. 26, 27]. W latach 1928–1938 w kościele prowadzone były prace konserwatorskie o bardzo szerokim zakresie, poprzedzone całościowym programem prac renowacyjnych architektury i wyposażenia. Z perspektywy czasu oceniane są jako największe przedsięwzięcie konserwatorskie w okresie przedwojennym. Wymieniono wówczas piaskowcowe maswerki, wstawiono nowe górne okna w południowej części nawy środkowej, które wykonano dokładnie na wzór oryginalnych. W czasie realizacji prac tynkarskich w 1933 r. odkryto kolorystykę sklepień w nawie głównej: żebra i pasy gurtowe były malowane intensywnymi kolorami i wzbogacane złoconiami. W prezbiterium odkryto zamurowany maswerk okna wschodniego i gotyckie konsole [29, s. 127, 128]. Również w latach 30. XX w. przeprowadzono m.in. remont i wymianę pokryć dachowych nad nawami bocznymi kościoła, w miejsce dachówek dając blachę miedzianą, wymieniono także blachy na sygnaturce. Półokrągłe okienka w nawach bocznych zastąpiono nowymi, otynkowano elewację północną kościoła i częściowo odrestaurowano, a częściowo wymieniono fiale szczytu transeptu [29, s. 127]. Śląski rzeźbiarz i sztukator Johann Kiunka zrealizował przed 1935 r. prace remontowe bogatych sztukaterii w kaplicach i nawach bocznych [20]. Ponownie przeprowadzona została konserwacja fresków Willmanna i Dankwarta, odpowiedzialny za nią był najlepszy w tamtym czasie śląski konserwator barokowego malarstwa Johannes Drobeck. W czasie kompleksowego remontu zakrystii – kaplicy Loretańskiej – wykonano bardzo dużo

prac kamieniarskich i tynkarskich, głównie konserwatorskich, tylko w przypadku piaskowcowego zwieńczenia nad drzwiami oraz niektórych elementów sztukatorskich przewidywano rekonstrukcje. Wyremontowano także kaplicę Księżęcą, wewnątrz kościoła oraz fasadę wraz z rekonstrukcją rzeźb i pozostałe elewacje. Większość prac w kościele ukończono w 1937 r. W przedwojennej korespondencji konserwatora dolnośląskiego zwraca uwagę opinia, że prace przygotowawcze zostały zrealizowane bardzo dokładnie, po licznych i gruntownych badaniach *in situ*, a konserwacja zostanie powierzona jedynie sprawdzonym artystom, którzy przeprowadzą ją nie tylko zgodnie ze sztuką, ale pozostawią obiekt w jego szacie, bez znaczących ingerencji [30]. Podkreślana była także zachowawczość w podejściu i stosowanie metod konserwatorskich zamiast restauracji, realizowane poprzez użycie środków chemicznych, a nie wymianę kamiennych elementów.

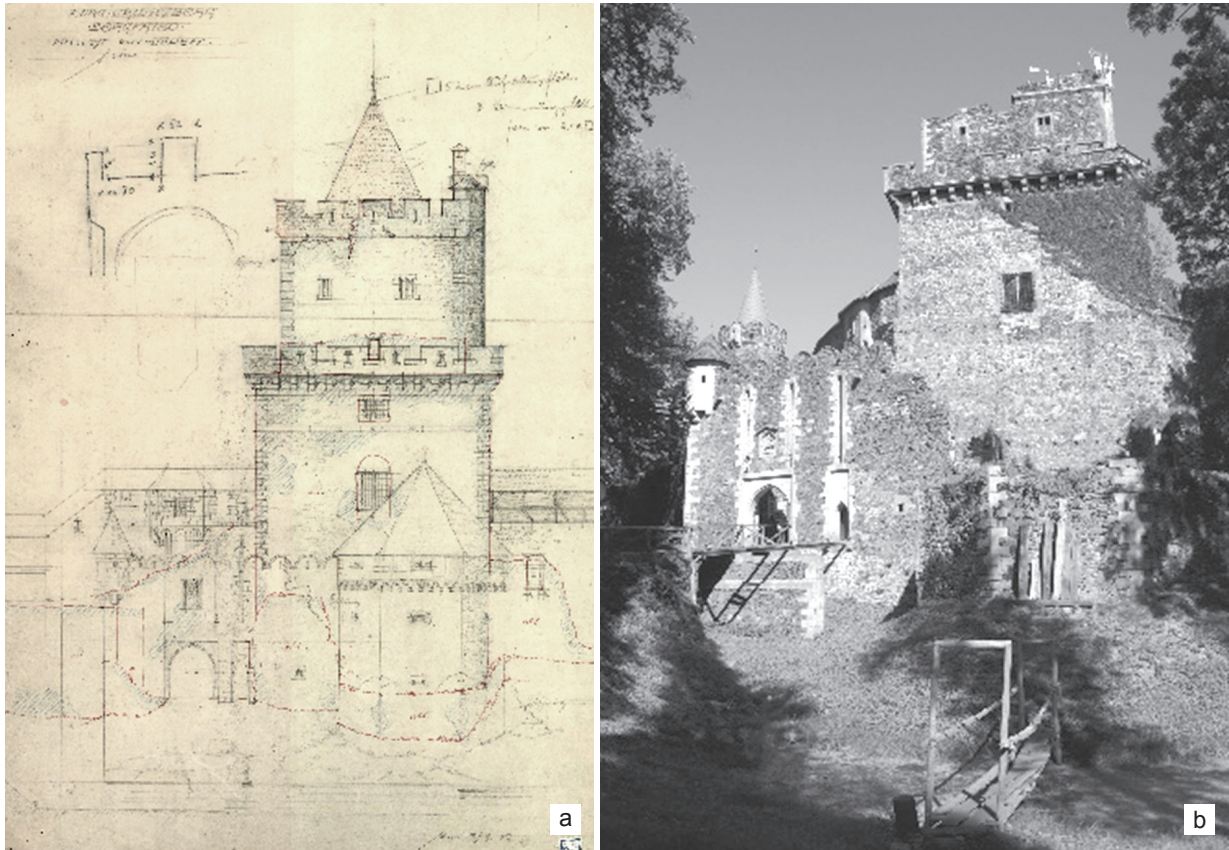
II. 6. Donjon oraz brama wjazdowa na zamek górny: a) koncepcja odbudowy, Bodo Ebhardt 1907 r. (zbiory Europäisches Burgeninstitut – Einrichtung der Deutschen Burgenvereinigung e.V. [Braubach]; DBV-Archiv, Sammlungen Gröditzburg); b) wygląd po przeprowadzeniu prac przez Ebhardta, stan obecny (fot. A. Marcinów, 2017)

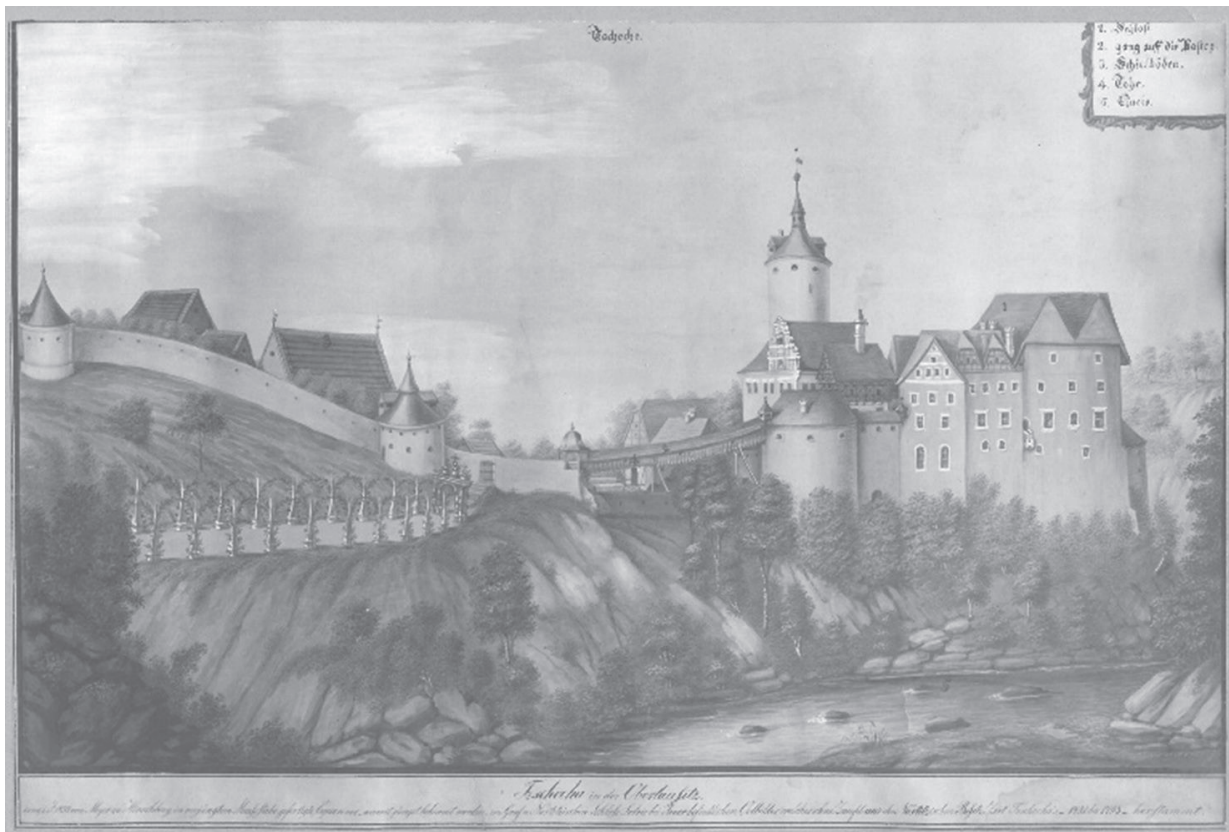
Il. 9. Kopia obrazu przedstawiającego zamek Czocho na przełomie XVII i XVIII w. (zbiory Europäisches Burgeninstitut – Einrichtung der Deutschen Burgenvereinigung e.V. [Braubach]: DBV-Archiv, Sammlungen Tzschocha)

z licznymi wykuszami i szczytami. Proste barokowe zadaszenie osłabiło według Ebhardta odbiór historyczny budowli oraz zmniejszyło jej walory estetyczne, stąd też uznał, iż należy je wymienić<sup>35</sup>. Problemem przy próbie odtworzenia wcześniejszej architektury okazał się ubogi zasób ikonografii oraz materiałów opisowych. Konserwator był w posiadaniu jednego obrazu z 1703 r. i na jego podstawie przystąpił do realizacji swojego planu (il. 9) [7, s. 87], [23, s. 204, 206].

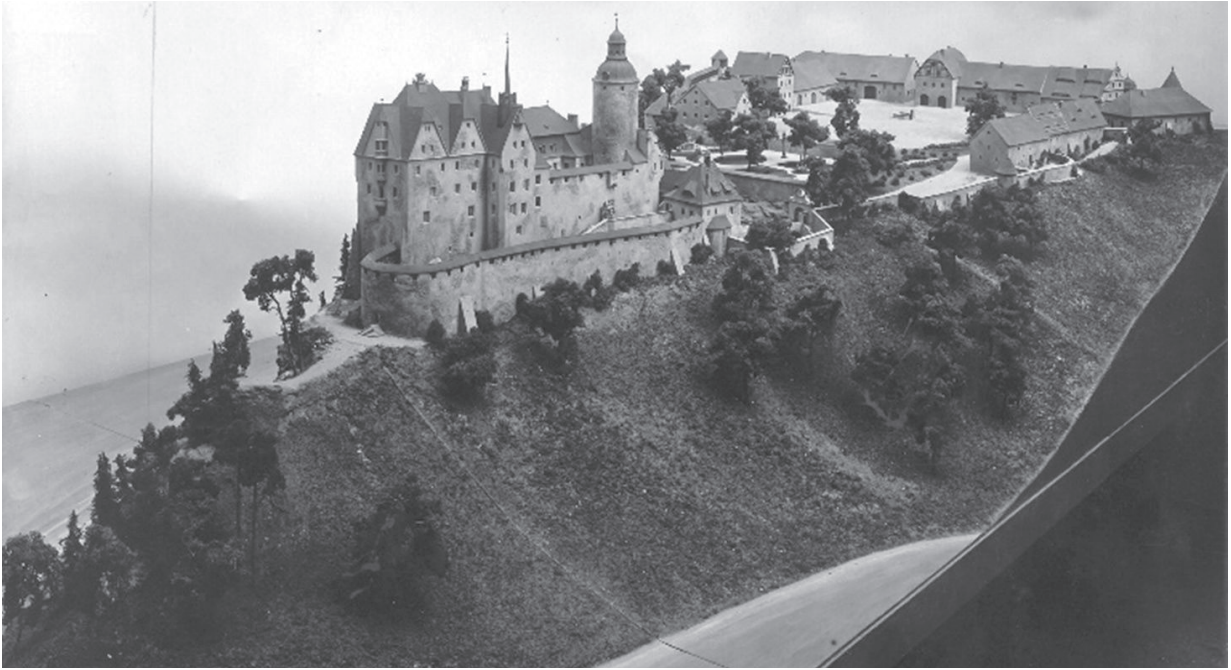
Il. 10. Makieta wykonana przez Bodo Ehardta przedstawiająca zamek Czocha przed pożarem  
(zbiory Europäisches Burgeninstitut – Einrichtung der Deutschen Burgenvereinigung e.V. [Braubach]:  
DBV-Archiv, Sammlungen Tzschocha)

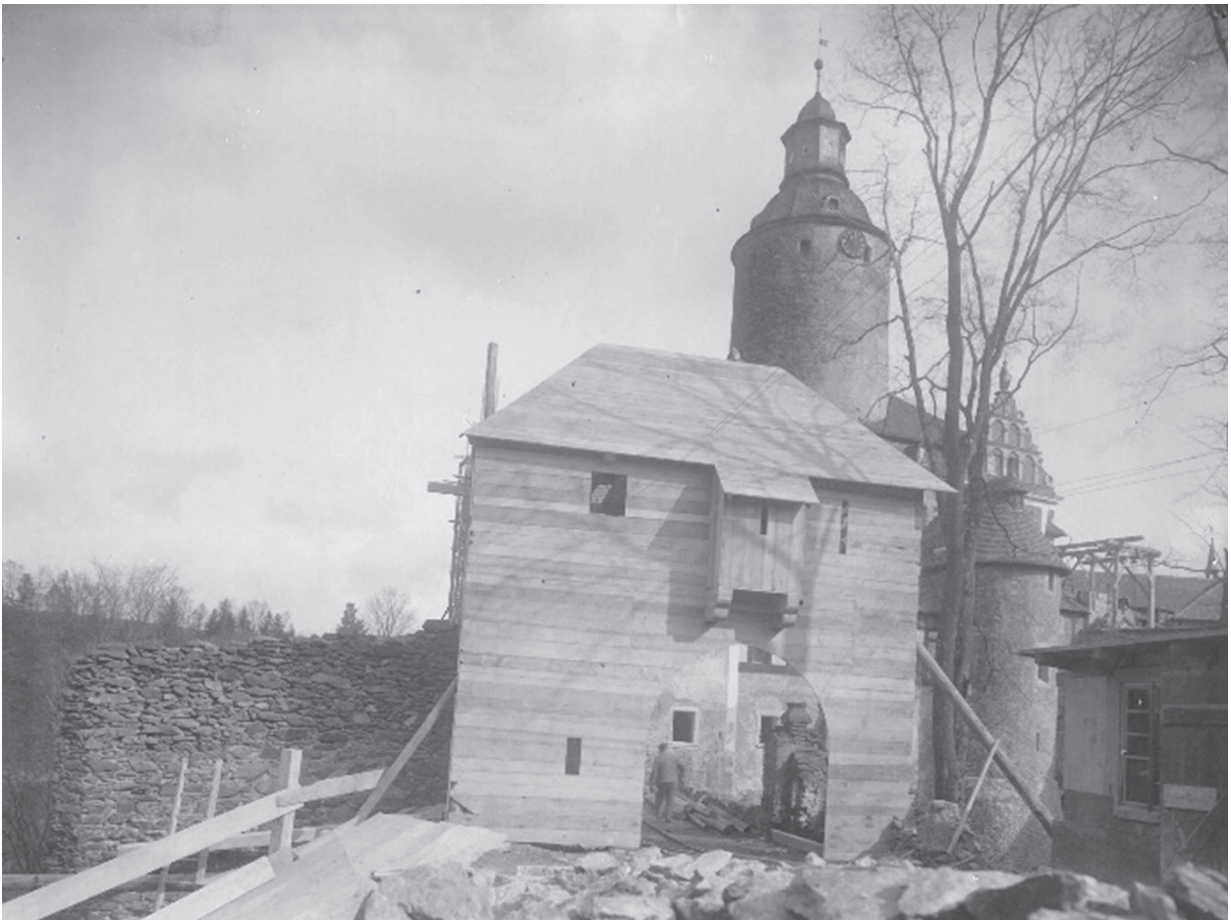
Il. 11. Drewniany model proponowanej, nowej zabudowy na zamku Czocha, skala 1:1  
(zbiory Europäisches Burgeninstitut – Einrichtung der Deutschen Burgenvereinigung e.V. [Braubach]:  
DBV-Archiv, Sammlungen Tzschocha)

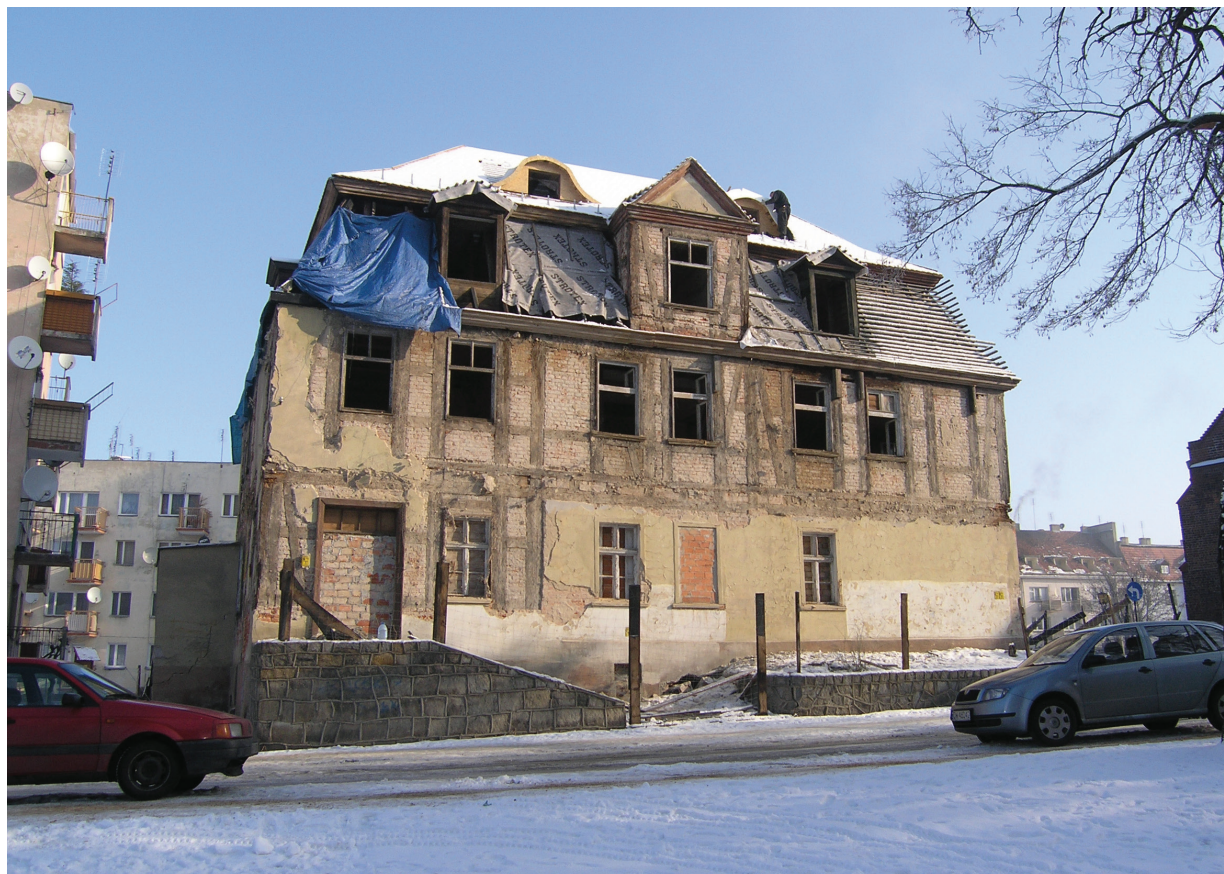
Il. 5. Budynek przy ul. Bocianiej 12 z odsłoniętą zabytkową konstrukcją (fot. M. Małachowicz)

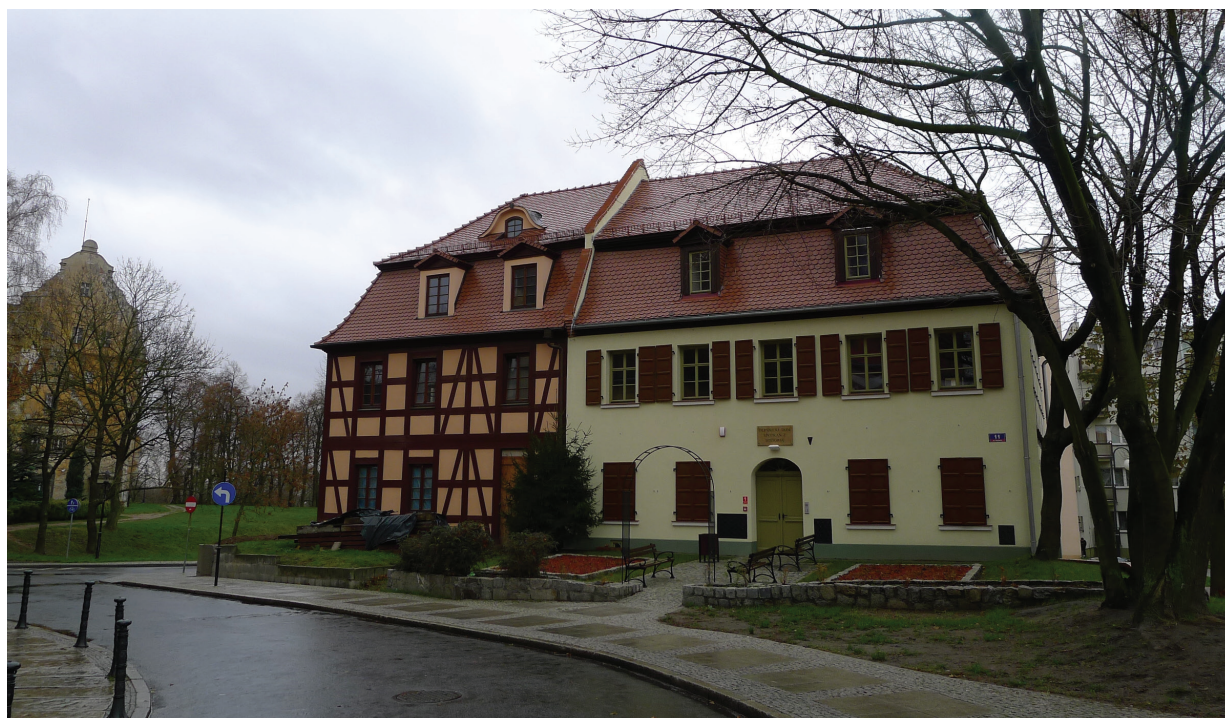
Il. 6. Budynki nr 11 i 12 przy ul. Bocianiej w Oleśnicy po pracach remontowych, widok od frontu (fot. M. Małachowicz)

Oba budynki stanowią przykład właściwego wykorzystania wyników badań jako podstawy projektu przebudowy i ekspozycji historycznej architektury. Odkryte pozostałości pierwotnej ryglowej konstrukcji ścian budynków oraz ich ekspozycja przypominają o znikającej, niestety, drewnianej architekturze kamienic mieszczańskich na Śląsku. Odrestaurowane budynki są przykładem wykorzystania badań jako podstawy w procesie projektowym i pamiątką po licznych kiedyś na obszarze starego miasta w Oleśnicy budynkach szachulcowych.
