DZIEDZICTWO  
ARCHITEKTONICZNE

Restauracje i adaptacje zabytków

pod redakcją  
Ewy Łuzynieckiej

Oficyna Wydawnicza Politechniki Wrocławskiej  
Wrocław 2018

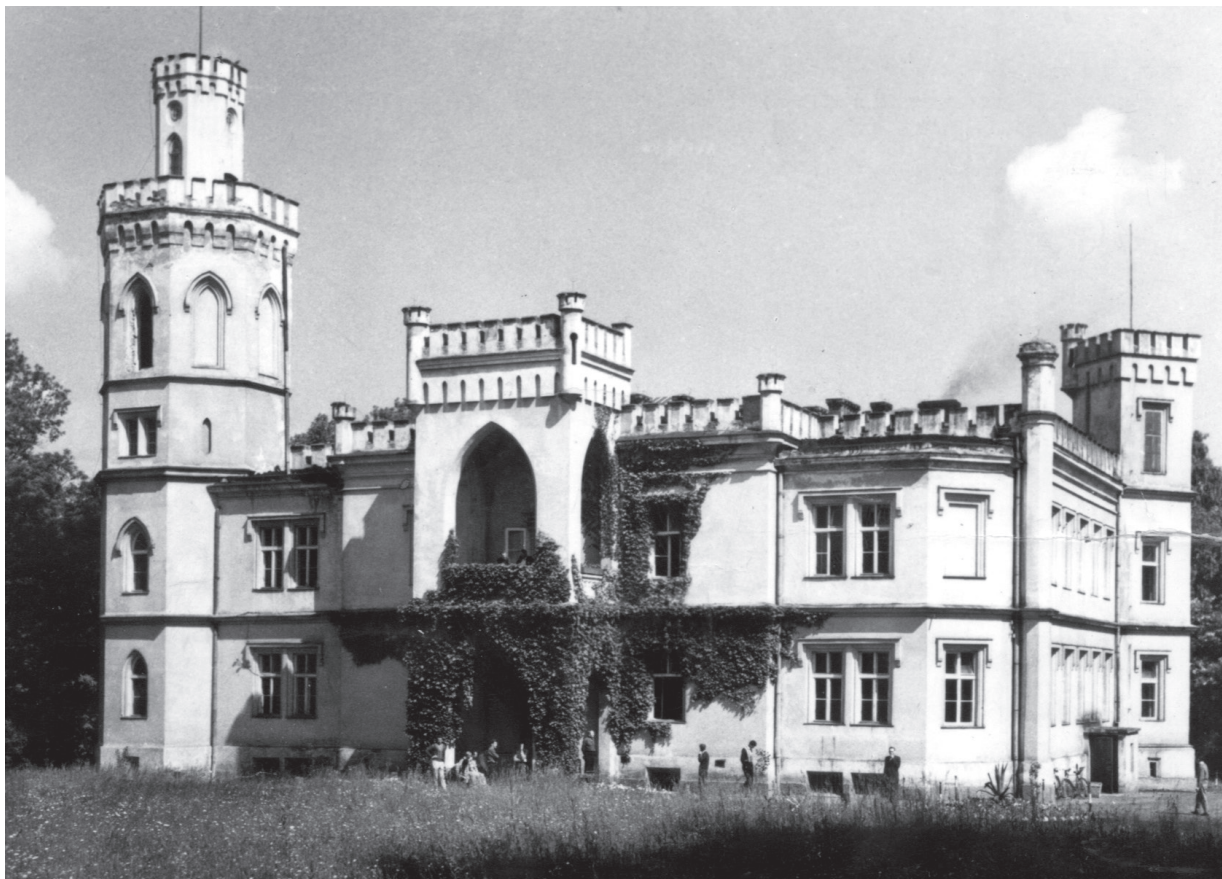
Il. 1. Pałac w Bulowicach. Elewacja pałacu od strony południowej (fot. archiwalna, dzięki uprzejmości Właściciela)

Obiekt będący przykładem neogotyku angielskiego został rozplanowany na rzucie czworoboku, którego trzy narożniki zaznaczono basztami, czwarty natomiast ścięto pod kątem 45 stopni. Jedna z dwóch baszt na planie ośmioboku, tzw. pseudodonżon [12, s. 24], znacznie wyróżnia się swoimi gabarytami, tworząc tym samym silną dominantę w kompozycji budynku. Układ pomieszczeń oraz elewacje (z pominięciem baszt) zostały zaprojektowane symetrycznie na osi powielającej oś całego założenia, na której znalazły się również wysunięty ryzalit od strony południowej przy wnętrzu zajezdnym oraz reprezentacyjny taras ze schodami prowadzącymi na ogród od północy (il. 2). Ciekawym detalem jest neogotycki krenelaż wieńczący pałac po całym jego obrysie. Na uwagę zasługują także wejściowy hall, znajdujący się w nim świetlik, arkady wraz z żagielkowymi sklepieniami oraz witraż prezentujący herby rodowe Edmunda Larischa i Jessey Mapeltoft-Paterson [13, s. 123].

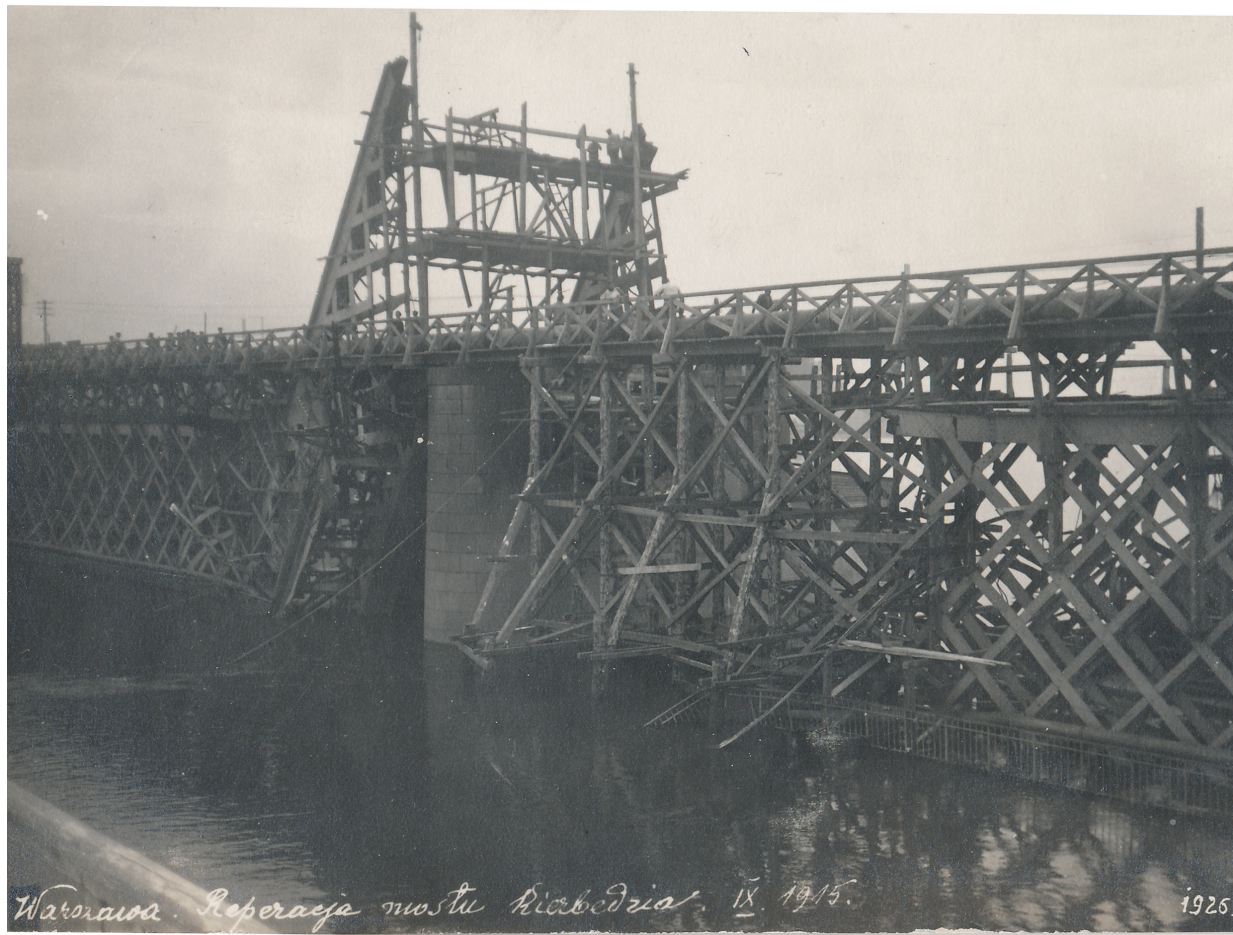
Il. 3. Most Aleksandrowski po zniszczeniu przez Rosjan w 1915 r. (zdjęcie z kolekcji A. Mistewicz)

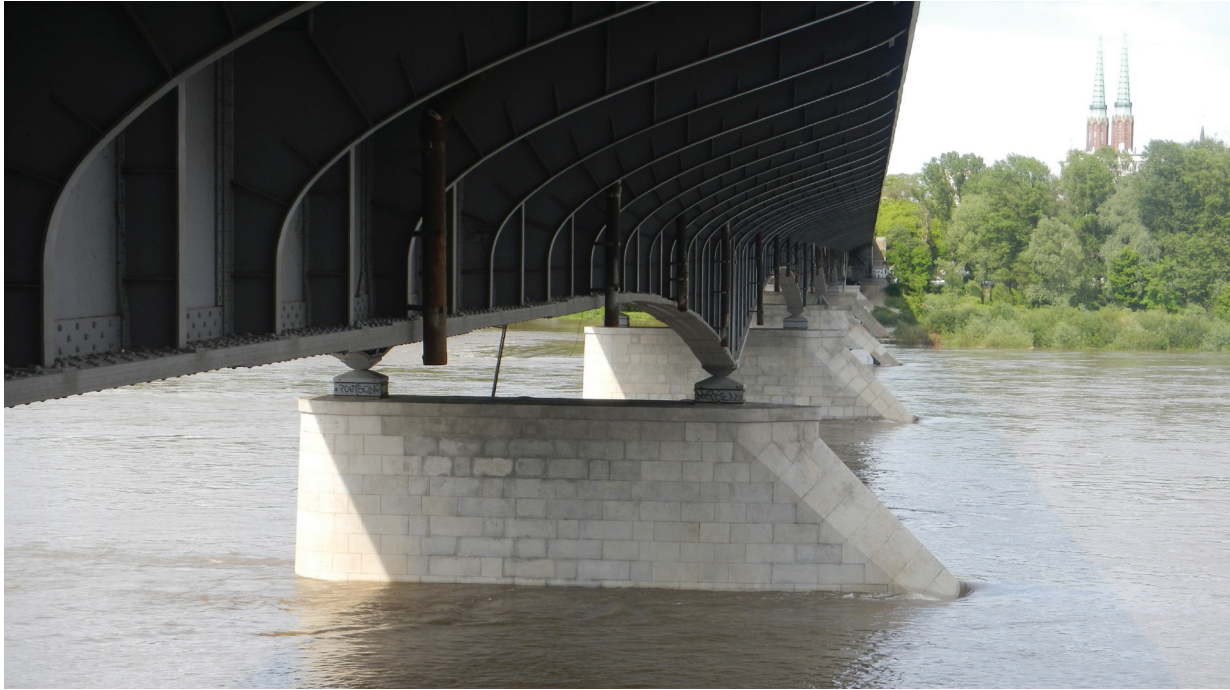
Il. 7. Most Śląsko-Dąbrowski i jego filary (fot. A. Mistewicz, maj 2014)

Wykorzystując zachowane filary, w miejscu mostu Kierbedzia zbudowano most Śląsko-Dąbrowski. Górne części uszkodzonych filarów zostały rozebrane i przebudowane przy użyciu żelbetu. W trakcie prac we wnętrzach trzech podpór odnaleziono tablice erekcyjne zamurwane w nich w 1862 r. Wykonane z blachy miedzianej tablice zostały przekazane do zbiorów Muzeum Historycznego m.st. Warszawy (obecnie Muzeum Warszawy), gdzie znajdują się do dziś<sup>12</sup>. Na solidnych fundamentach z połowy XIX w. przy zastosowaniu metody kesonowej wzniesiono most Śląsko-Dąbrowski, otwarty w 1949 r. i użytkowany do dziś (il. 7). Na moście Śląsko-Dąbrowskim zawieszono w różnych okresach trzy tablice upamiętniające wydarzenia związane z mostem Kierbedzia w 1944 r. Pierwsza z nich została umieszczona w latach 50. XX w. na północnej balustradzie mostu. Została ona poświęcona pamięci żołnierzy AK, uczestników zamachu z 1 lutego na Franza Kutscherę, dowódcę SS i Policji na dystrykt warszawski

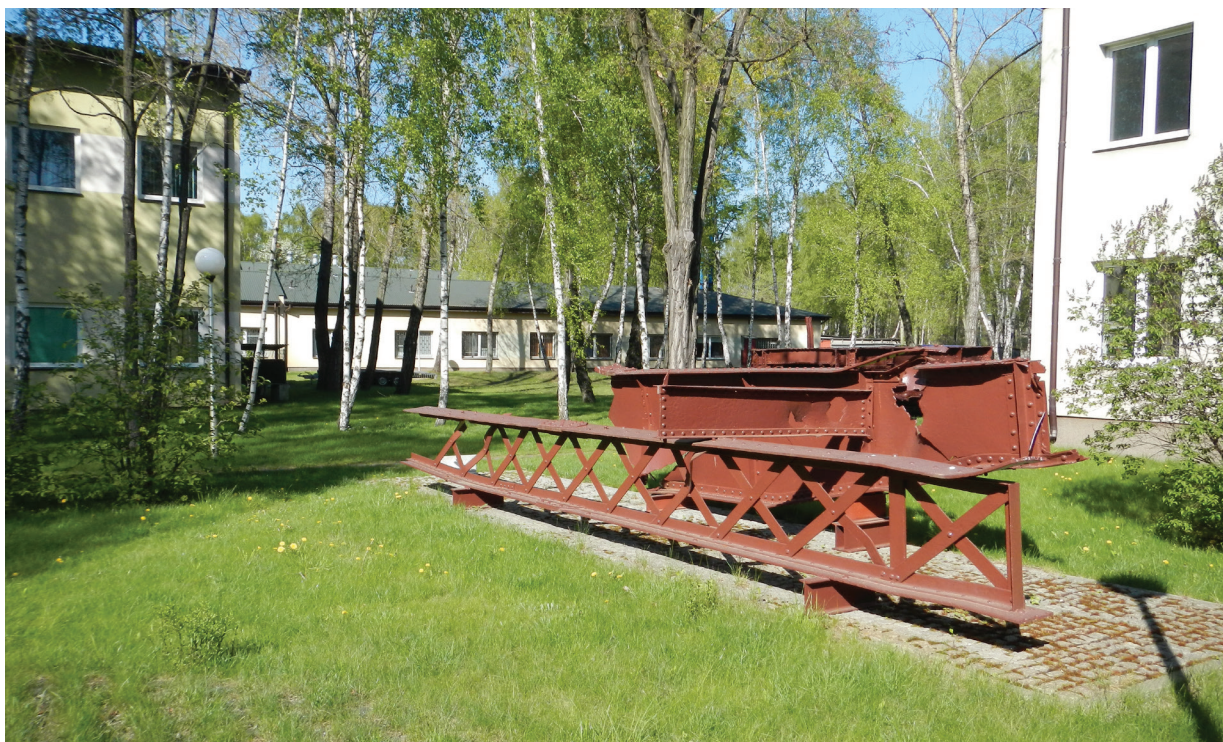
Il. 8. Fragmenty mostu Kierbedzia wyeksponowane w „Pontiseum” na terenie Instytutu Badawczego Dróg i Mostów (fot. A. Mistewicz, kwiecień 2016)
