DZIEDZICTWO ARCHITEKTONICZNE

Z badań i konserwacji dachów,
posadzek oraz ścian ceglanych

pod redakcją
Ewy Łużynieckiej

Oficyna Wydawnicza Politechniki Wrocławskiej
Wrocław 2019

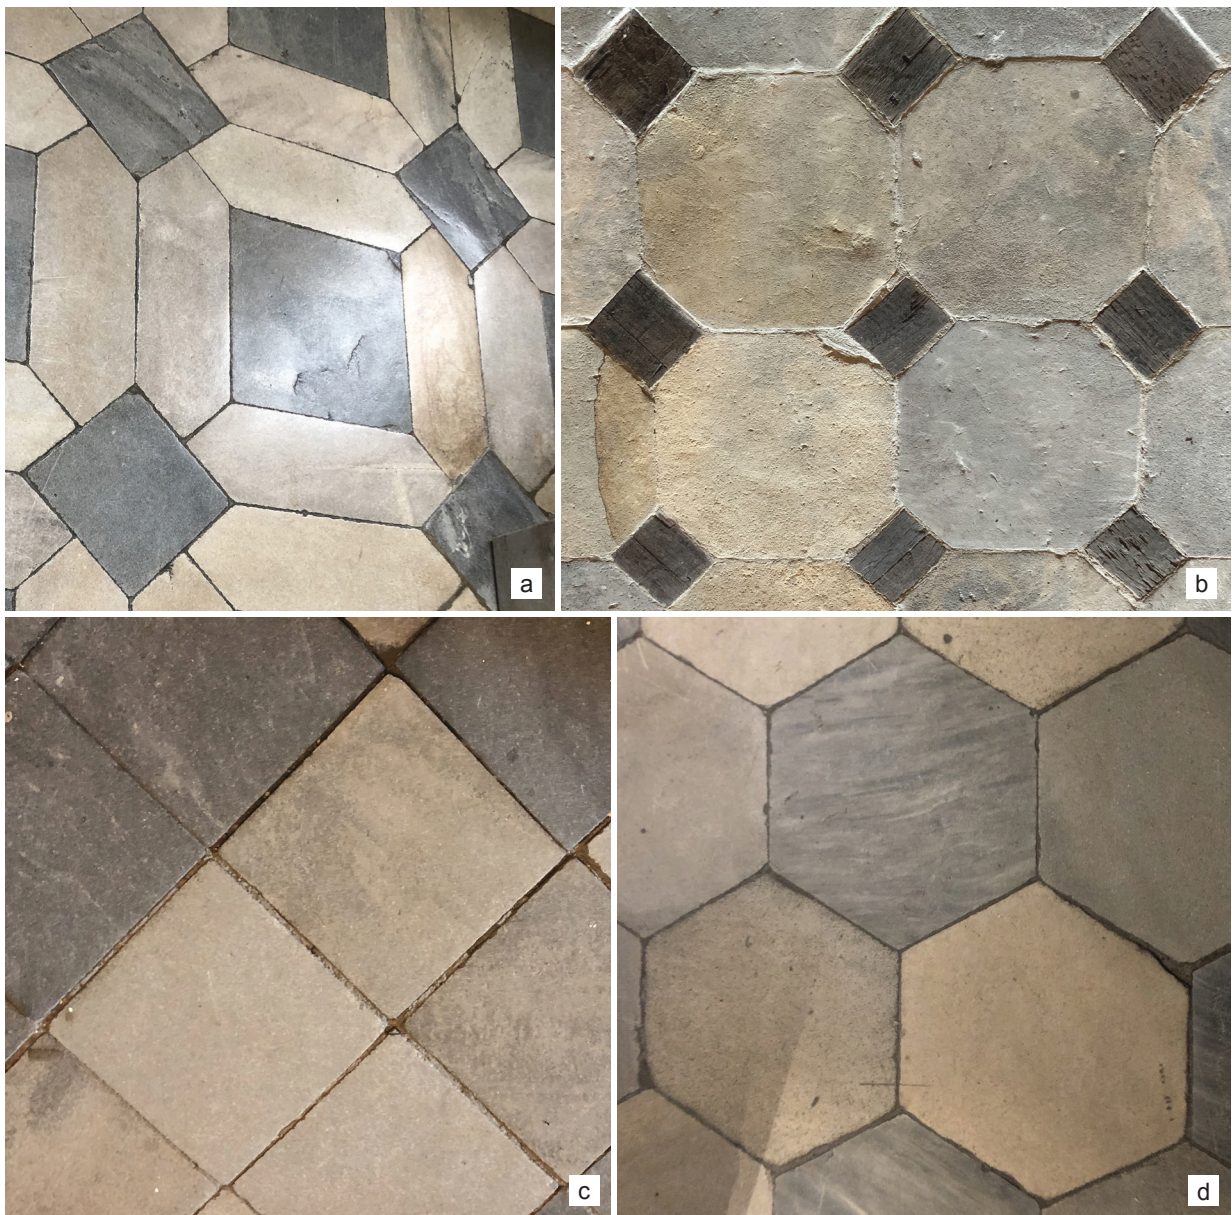
Il. 1. Rodzaje posadzek kamiennych. Posadzki geometryczne:

- a) płyty o różnych kształtach (Brzeg, kościół Podwyższenia Krzyża Świętego, marmur, 1734–1739) (fot. A. Legendziewicz);
 b) płyty kamienne z wstawkami z innych materiałów (Żagań, klasztor poaugustiański, biblioteka, piaskowiec z klepkami drewnianymi, ok. 1736 r.) (fot. M. Kozarzewski); c) szachownice (płyty kwadratowe) (fot. A. Legendziewicz);
 d) tzw. plastry miodu (sześcioboczne) (Brzeg, kościół Podwyższenia Krzyża Świętego, marmur, 1734–1739) (fot. A. Legendziewicz)

- geometryczne – z dwóch lub więcej form płyt kwadratowych i sześcioboków nieforemnych (np. prezbiterium kościoła pw. Podwyższenia Krzyża Świętego w Brzegu) lub rombów i wieloboków (np. kaplica Zamku Dolnego w Głogówku), czy też kwadratów i ośmioboków (np. biblioteka w klasztorze augustianów w Żaganiu) (il. 1a, b),
- szachownice – z płyt kwadratowych (np. kolegiata pw. św. Jakuba i św. Agnieszki w Nysie lub kaplice kościoła pw. Podwyższenia Krzyża Świętego w Brzegu) (il. 1c),
- rzędy – z płyt kwadratowych (np. kościół parafialny w Przylesiu) lub prostokątnych (np. kruchta kościoła św. Wawrzyńca w Głuchołazach),
- tzw. plastry miodu – z sześcioboków foremnych (np. w prezbiterium kościoła św. Macieja we Wrocławiu czy kaplic kościoła pw. Podwyższenia Krzyża Świętego w Brzegu) (il. 1d)¹.

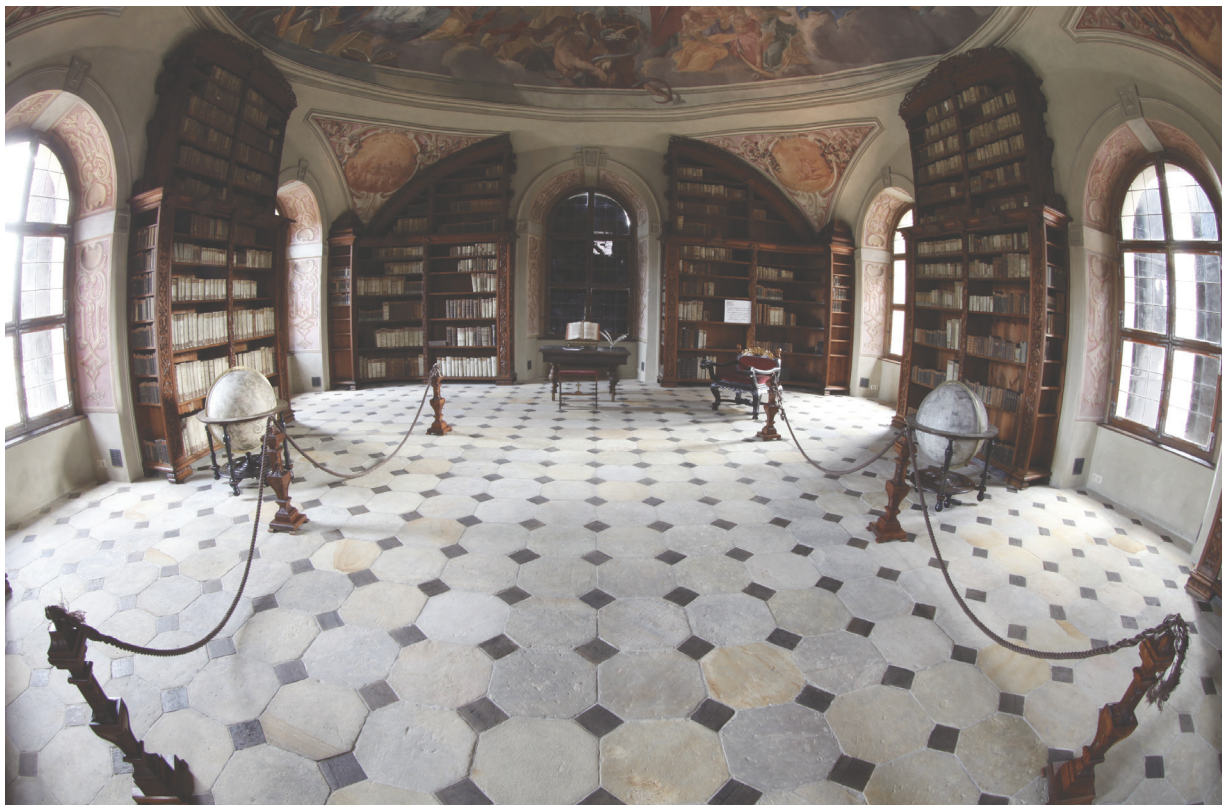
Il. 4. Żagań, klasztor augustianów, biblioteka, wnętrze i posadzka, stan po pracach (fot. M. Kozarzewski)

W trakcie tych prac do wnętrza biblioteki wprowadzono posadzkę z ośmiobocznych płyt piaskowca o długości 42 cm, z umieszczonymi w narożnikach kwadratowymi klepkami z drewna dębowego o boku długości 14 cm, ułożoną na zaprawie wapiennej. Płyty po niemal 300 latach użytkowania wykazywały silne zabrudzenia, pokrywała je warstwa kurzu i środków czyszcząco-pielęgnujących. W wielu miejscach zaobserwowano ubytki na krawędziach oraz spękania powierzchni. Uszkodzenia schodów uchwycono na stopniach oraz przy słupku balustrady. Prace restauratorskie poprzedzono próbami w celu

dobrania odpowiednich środków i metod. Ręcznie oczyszczono szczotkami powierzchnię z użyciem detergentów i dyspersji wodnych środków czyszczących. Spękane płytki piaskowcowe zespolono, a zniszczone wymieniono na analogiczne. Podobną metodę przyjęto w przypadku klepek drewnianych. Schody oczyszczono, a stopnice związano z podłożem [10, s. 17–22]. Przyjęty zakres prac konserwatorskich umożliwił zachowanie unikatowego barokowego wystroju wnętrza biblioteki. Geometryczna posadzka będąca jej integralnym elementem po pracach odzyskała historyczną barwę i stanowi obecnie podstawę bogatej dekoracji malarskiej oraz sztukatorskiej pokrywającej sklepienia oraz ściany (il. 4).

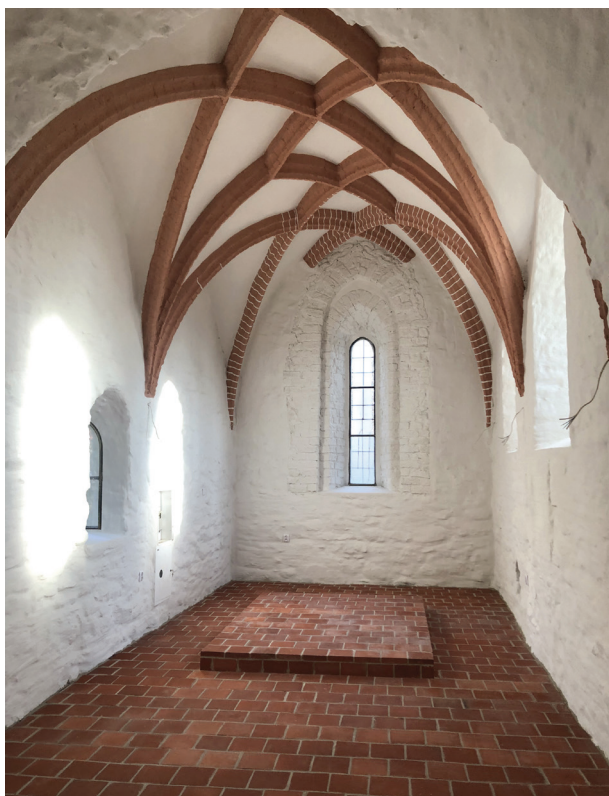
Il. 8. Żary, kościół filialny św. Piotra i św. Pawła, wnętrze prezbiterium i nawy, stan po pracach (fot. A. Legendziewicz)

Bardzo interesującą realizacją przywracającą historyczny wystrój wnętrza sakralnego – w tym posadzki oraz tynki ścian – były prace prowadzone od 2017 r. w kościele filialnym pw. św. Piotra i św. Pawła w Żarach. Podczas pierwszego etapu robót obejmującego usunięcie tynków cementowych oraz posadzek przeprowadzono badania architektoniczne [26]. W ich świetle można uznać, że pierwotny kościół powstały w 2. połowie XIII w., w 2. połowie XV w. otrzymał w prezbiterium sklepienia sieciowe i dwoje okien od południa. Na przełomie XVII i XVIII w. natomiast w nawie wprowadzono kolebę z lunetami, w jej ścianach wysokie okna, a we wnętrzu posadzkę ceramiczną [26, s. 5–8]. Wykonana została z płyt kwadratowych o boku od 20 do 21 cm układanych rzędami z przesunięciem o 1/2 długości, prostopadłymi do ścian bocznych.

no lokalny piasek z niewielką domieszką białego cementu. Niejednorodna ceglasterczerwona posadzka współgra z zagładzanymi tynkami w kolorze bieli rzymskiej i ceglastymi żebrami sklepienia chóru, tworząc harmonijne proste wnętrze (il. 8).

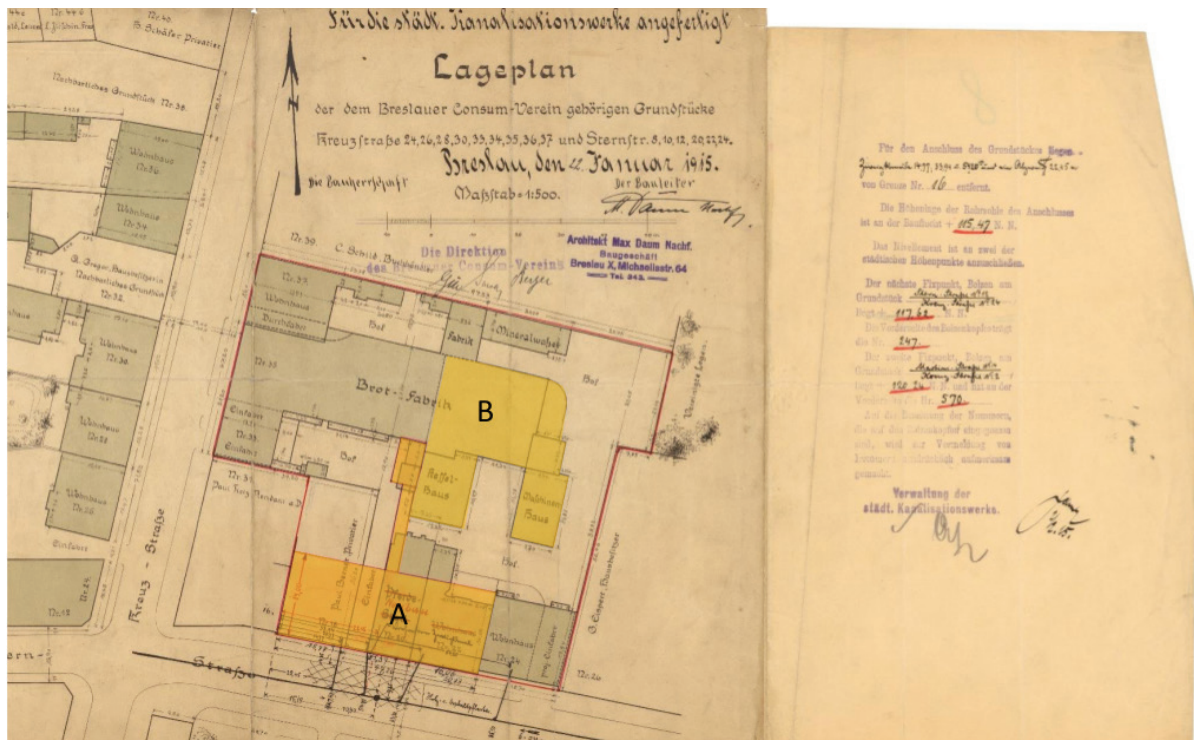
Il. 1. Fragment planu z projektu kanalizacji, wykonanego w 1915 r., pokazujący nieruchomości należące do Breslauer Consum-Verein przy ul. Świętokrzyskiej (Kreuzstrasse) 24, 25, 28, 30, 33, 34, 35, 37 oraz Sienkiewicza (Sternstrasse) 8, 10, 12, 18, 20, 22 i 24. Kolorem żółtym oznaczono zachowane budynki: produkcyjny (B) oraz magazynu mąki wraz z łącznikiem (A) (źródło: ABMW, t. 2472)

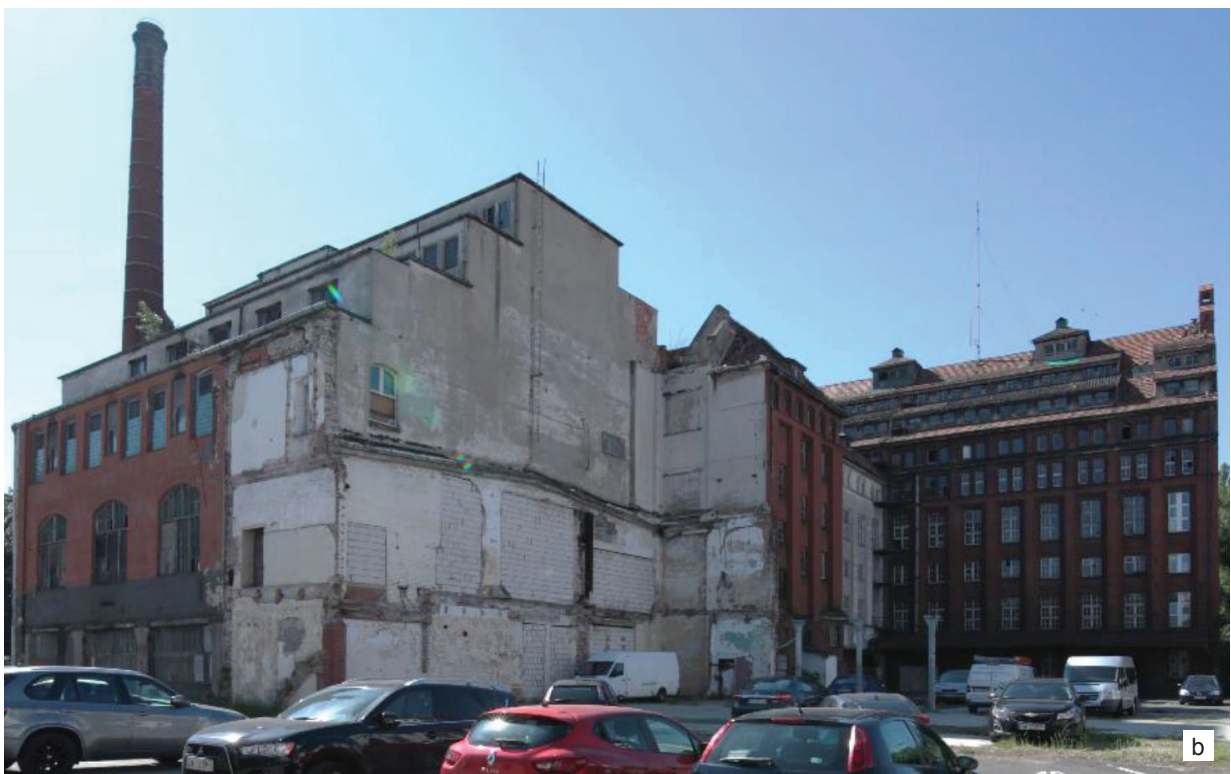
Il. 7. Budynki piekarni „Mamut” przy ul. Sienkiewicza 18–22 we Wrocławiu: a) elewacja wschodnia dawnego budynku produkcyjnego, w tle widoczna ściana szczytowa magazynu mąki, b) widok od strony północno-zachodniej na budynek produkcyjny z kominem oraz łącznik i północną elewację magazynu mąki (fot. P. Kirschke, M. Lamber, 2016)

Fasada magazynu mąki miała liczne uszkodzenia spowodowane przez odłamki pocisków i strzały z broni palnej. Te defekty, nawet bardzo rażące, ale bez wpływu na bezpieczeństwo budynku, nigdy nie zostały wyremontowane (il. 7a, b, 8, 9). Sześć ceramicznych plakiet przedstawiających proces produkcji chleba (od wysiewu zbóż do sprzedaży pieczywa, niem. *Vom Korn zum Brot*) zachowało się w różnym stopniu. W dobrym stanie był zwornik z rzeźbą głowy Doerferta (il. 9). Tylne elewacje, podobnie jak oba łączniki i starszy budynek piekarni były mało uszkodzone. Późniejsze zmiany wprowadzane w zespole należącym do polskiej spółdzielni „Społem” dotyczyły głównie wymiany instalacji mających na celu usprawnienie procesu technologicznego. W 1962 r. ponownie uruchomiono produkcję w oparciu o piece mamucie, co ustawiło piekarnię jako monopolistę na rynku wrocławskim¹⁵. Architektura obiektów nie ulegała istotnym zmianom, prowadzono drobne modernizacje i niechlujne remonty bieżące. Poziom tych działań rażąco odbiegał od rangi architektury, która powstała w okresie wielkiej dbałości o formę.

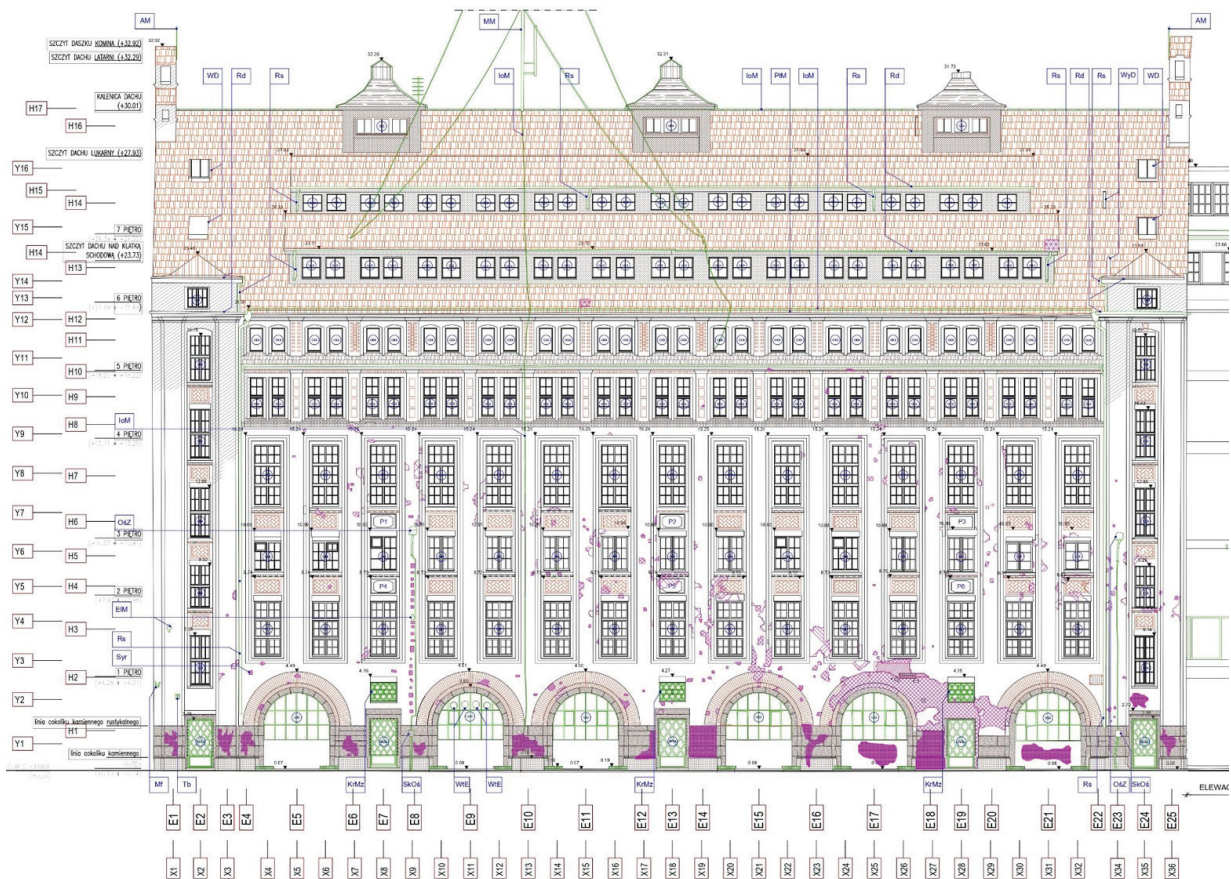
Il. 10. Analiza konserwatorska stanu zachowania elewacji południowej budynku frontowego piekarni „Mamut” przy ul. Sienkiewicza 18–22 we Wrocławiu (pierwotnie magazyn mąki). Stan fasady w lipcu 2018 r.

Legenda: czerwony – dekoracyjne lico ceramiczne (profile, plakiety, rzeźby, parapety), szary – lico kamienne (profile, gzymsy, portale), zielony – dekoracyjne elementy stalowe i żeliwne (ślusarka drzwiowa, kraty), różowy – różne formy uszkodzeń pokrycia dachowego i elewacji (uszkodzenia mechaniczne, odsłonięte nadproża i stropy, powłoki graffiti, dziko rosnąca roślinność)
(oprac. E. Komarzyńska-Świeściak)

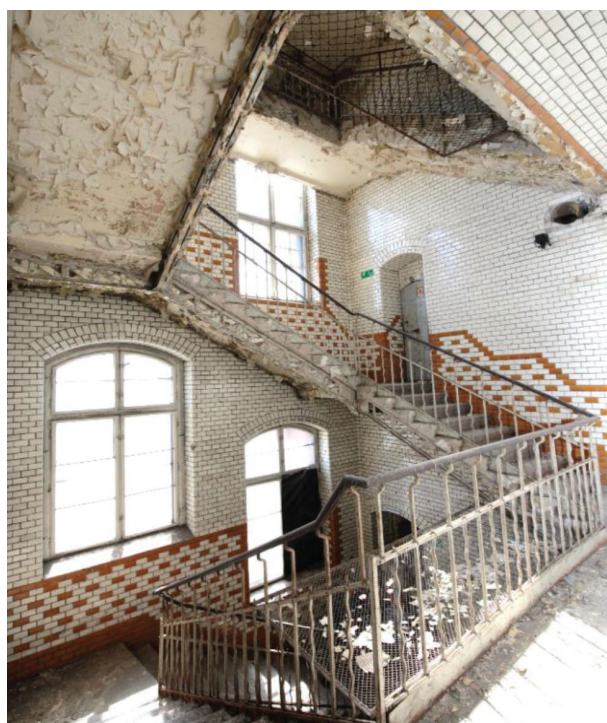
Il. 14. Widok wschodniej klatki schodowej K4 z poziomu spocznika na 2. piętrze. Zachowane stalowe kratownice tworzące policzki i żelbetowe płyty schodów, dwubarwne, ceramiczne lico ścian oraz stalowe balustrady (fot. M. Lamber, 2017)
